# 簡易な水路補修の手引き

平成 22 年 11 月

みどり  
全国水土里ネット

(全国土地改良事業団体連合会)

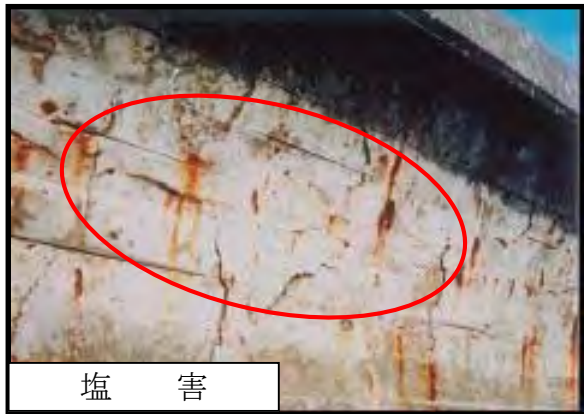
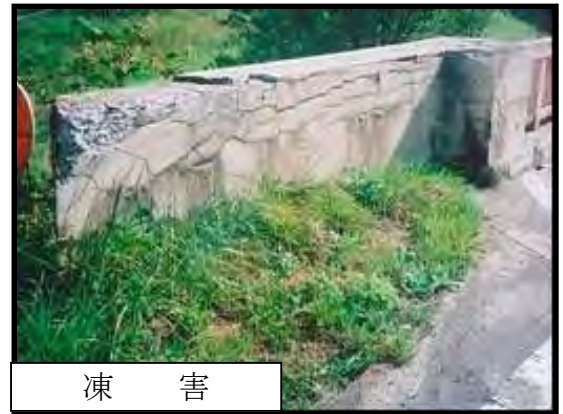
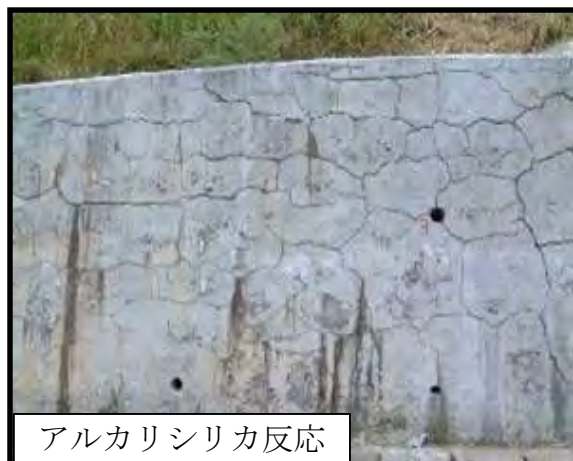
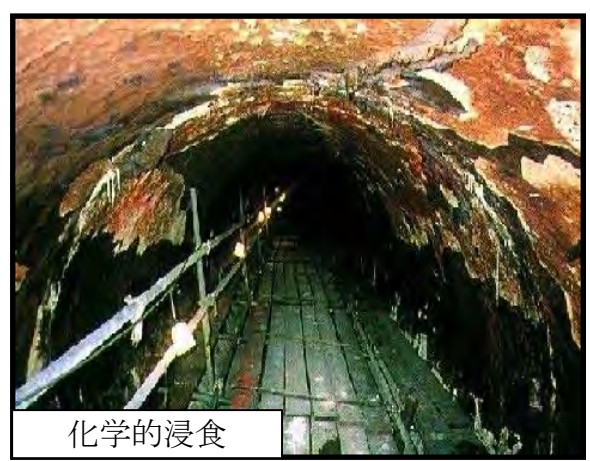
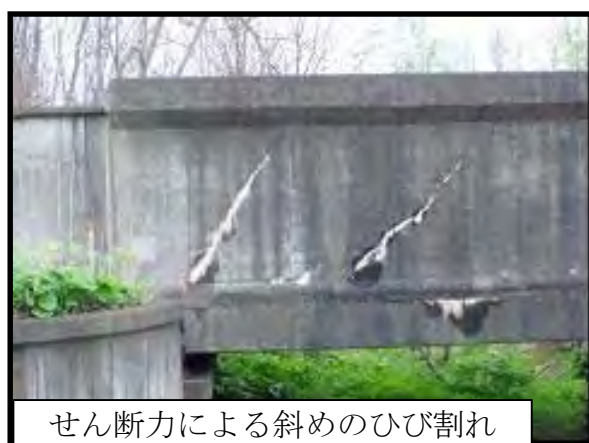
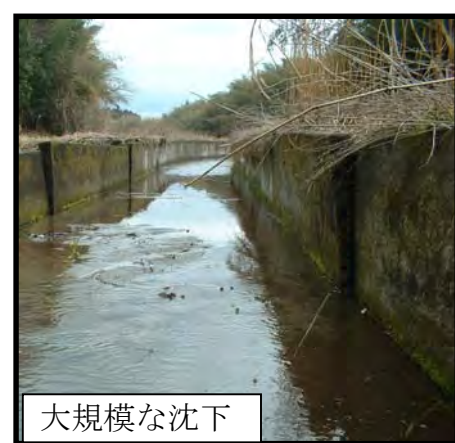
図 3-1 簡易補修には適さない変状例

《 変状原因や劣化過程の特定が困難な場合 》

《 外力による損傷で、本体または変状原因の除去を伴う必要がある場合 》

- ・変状原因や劣化過程の特定が困難な場合（※ 1）  
(塩害、凍害、アルカリシリカ反応、化学的侵食)
- ・大掛りな仮設、補修機材や特殊、あるいは危険を伴う工具が必要な場合  
(大規模な足場、モルタル吹付け機、超高圧ウォータージェットなど)
- ・補修面積や延長が広範囲となり、相当の作業日数が必要となる場合
- ・外力による損傷で、本体または変状原因の除去を伴う必要がある場合（※ 2）

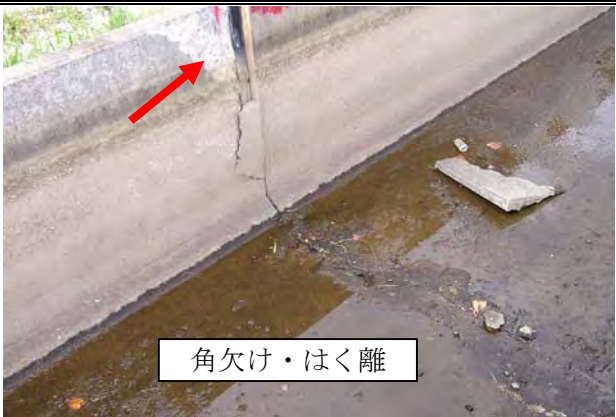
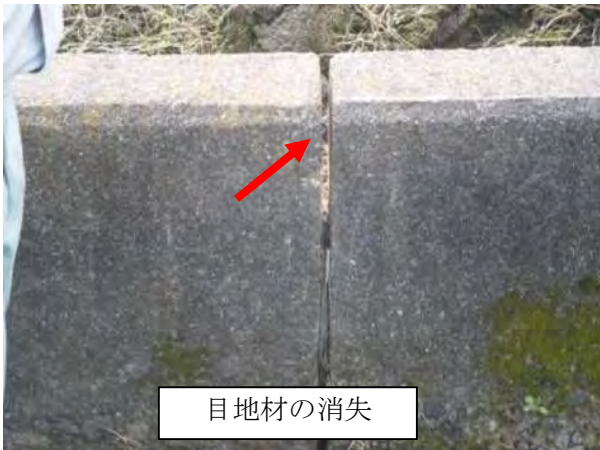
| 変状の種類 | 名 称 | 発 生 原 因 |
|---|---|---|
| 損 傷 | 目地損傷 | 外 力 |

| 模 式 図 | | 写 真 | |
|---|---|---|---|
| 変状の特徴 | <ul style="list-style-type: none"><li>・ 目地材のはみ出し、欠落</li><li>・ 端部角欠け、はく離</li><li>・ 止水板の損傷</li></ul> | | |
| 低下する機能 | <ul style="list-style-type: none"><li>・ 水理機能（水密性の低下）</li></ul> | | |
| 補修要否<br>の判定 | <ul style="list-style-type: none"><li>・ 漏水が確認された場合は速やかに補修する。</li><li>・ 沈下・浮上により水路本体が大きく破損（止水板の欠落をとまなうなど）の場合は、簡易補修には適さない。</li></ul> | | |

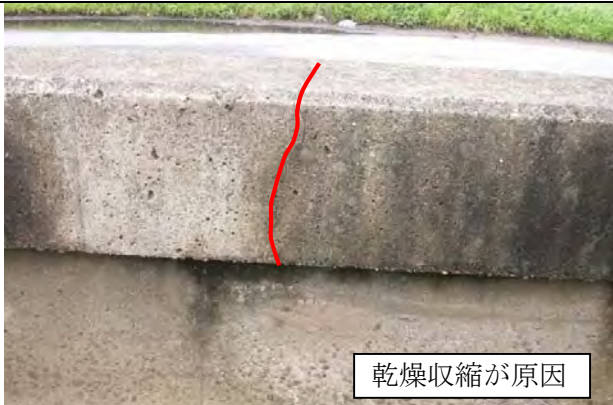
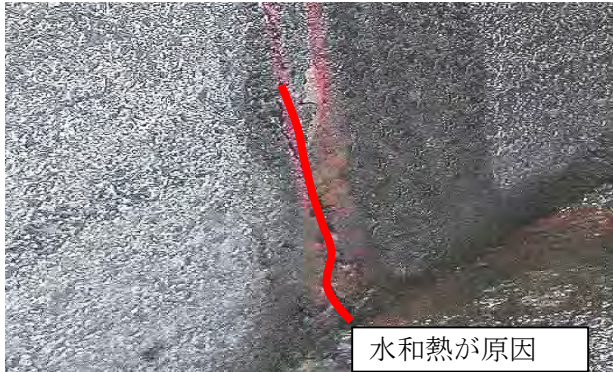
| 変状の種類 | 名 称 | 発 生 原 因 |
|---|---|---|
| 初期欠陥 | ひび割れ | 乾燥収縮・水和熱 |

| 模 式 図 | | 写 真 | |
|---|---|---|---|
| <div><div>嵩上げたコンクリートなどに等<br/>間隔でひび割れが発生する</div><div>乾燥収縮が原因</div><div>等間隔</div><div></div><div>水和熱が原因</div></div> | | <div></div> <div></div> | |
| 変状の特徴 | <ul style="list-style-type: none"><li>・ 等間隔など規則的なひび割れ。</li><li>・ 側壁の天端から水面までの間に発生する可能性が高い。</li><li>・ 乾燥によるひび割れ幅は、側壁の天端で最も大きくなる。</li><li>・ 側壁を貫通していることが多い。</li><li>・ 嵩上げたコンクリートに発生するが多い。</li><li>・ 水和熱によるひび割れは、完成直後側壁下部に見られることが多い。</li></ul> | | |
| 低下する機能 | <ul style="list-style-type: none"><li>・ 水理機能（水密性の低下）</li><li>・ 構造機能（コンクリートの中酸化進行による鉄筋腐食）</li></ul> | | |

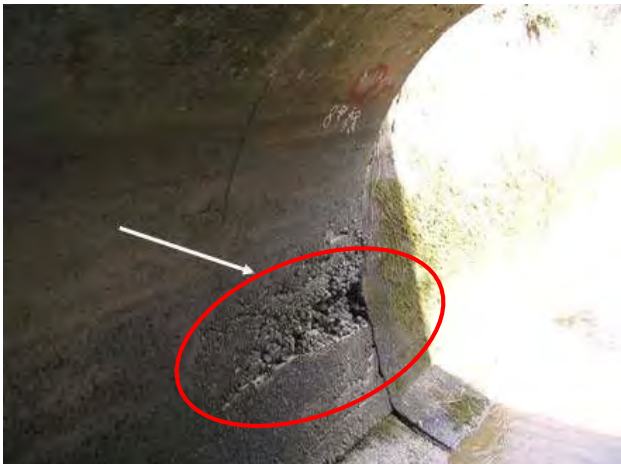
| 変状の種類 | 名 称 | 発 生 原 因 |
|---|---|---|
| 初期欠陥 | 豆板<br>(ジャンカ) | 打設時の締固め不良<br>高位部からのコンクリート落下打設 |

| 模 式 図 | | 写 真 |
|---|---|---|
| 変状の特徴 | <ul style="list-style-type: none"> <li>・粗骨材の部分的な露出。</li> <li>・ハンマーなどで打撃を加えると粗骨材分がパラパラと剥離する。</li> </ul> | |
| 低下する機能 | <ul style="list-style-type: none"> <li>・水理機能（水密性の低下、粗度係数の上昇）</li> <li>・構造機能（コンクリートの中酸化進行による鉄筋腐食）</li> </ul> | |
| 補修要否<br>の判定 | <ul style="list-style-type: none"> <li>・打撃によりはく落する粗骨材がある場合は、要経過観察、または予防保全対策として補修する。</li> <li>・打撃によりはく落する粗骨材が連続してあり、鉄筋が見えるほど深い場合や漏水が顕著な場合は速やかに補修する。</li> </ul> | |

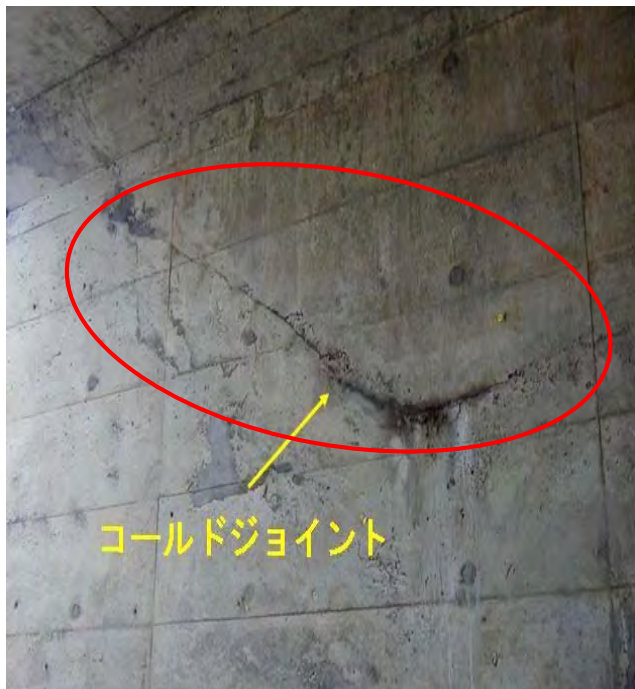
| 変状の種類 | 名 称 | 発 生 原 因 |
|---|---|---|
| 初期欠陥 | コールドジョイント | コンクリート打重ね時間の超過 |

| 模 式 図 | | 写 真 | |
|---|---|---|--|
| 変状の特徴 | <ul style="list-style-type: none"><li>・ 打重ね部の不連続化。</li><li>・ 打重ね面の骨材露出。</li></ul> | | |
| 低下する機能 | <ul style="list-style-type: none"><li>・ 構造機能（コンクリートの中酸化進行による鉄筋腐食）</li><li>・ 水理機能（水密性の低下）</li></ul> | | |

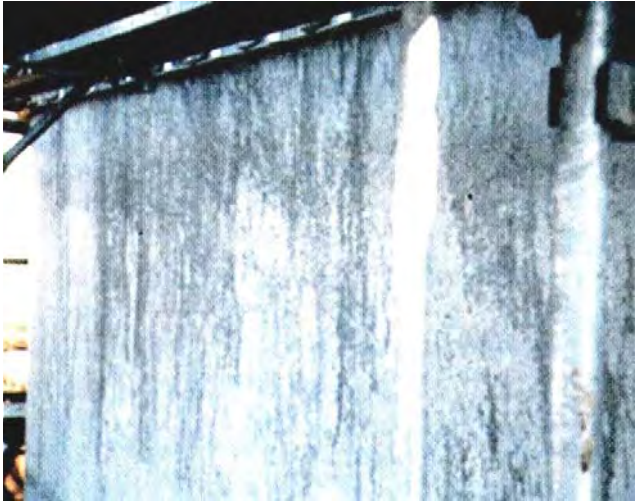
| 変状の種類 | 名 称 | 発 生 原 因 |
|---|---|---|
| 初期欠陥 | 砂すじ | コンクリート中の水分過多 |

| 模 式 図 | | 写 真 |
|---|---|---|
| 変状の特徴 | ・ コンクリート表面に細骨材が縞状に露出する。 | |
| 低下する機能 | ・ 水理機能（粗度係数の上昇） | |

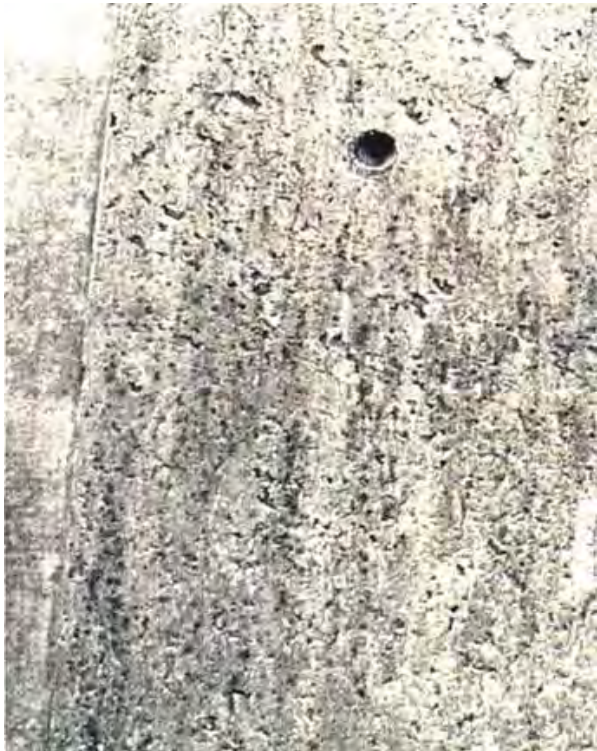
| 変状の種類 | 名 称 | 発 生 因 子 |
|---|---|---|
| 初期欠陥 | 表面気泡 | コンクリート中の空気（気泡） |

| 模 式 図 | | 写 真 |
|---|---|---|
| 変状の特徴 | ・ コンクリート表面にあばた状のくぼみが発生する。 | |
| 低下する機能 | ・ 水理機能（粗度係数の上昇） | |

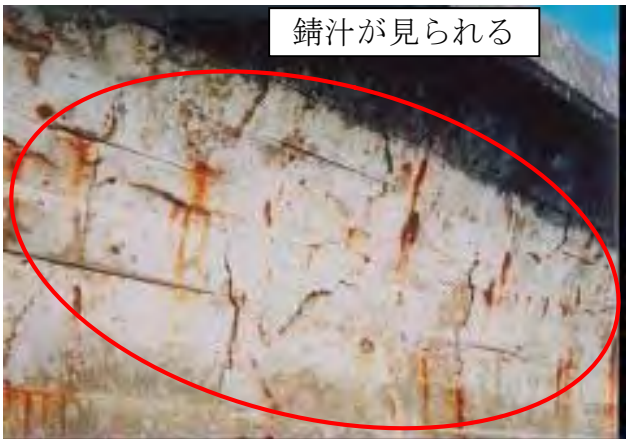
| 変状の種類 | 名 称 | 発 生 因 子 |
|---|---|---|
| 劣 化 | 塩害 | 飛来する塩水、融雪剤や骨材などに含まれていた塩化物イオン |

| 模 式 図 | | 写 真 |
|---|---|---|
| 変状の特徴 | <ul style="list-style-type: none"> <li>・ 鋼材（鉄筋）に沿ってひび割れが進展する。</li> <li>・ 鉄筋の錆汁をともなう場合がある。</li> <li>・ 鉄筋腐食にともなう膨張圧によりかぶりコンクリートがはく離、はく落する。</li> </ul> | |
| 低下する機能 | <ul style="list-style-type: none"> <li>・ 構造機能（鉄筋腐食による構造的耐力の低下）</li> </ul> | |

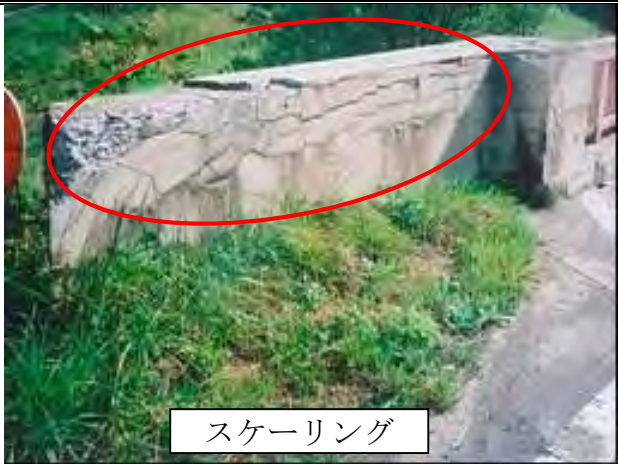
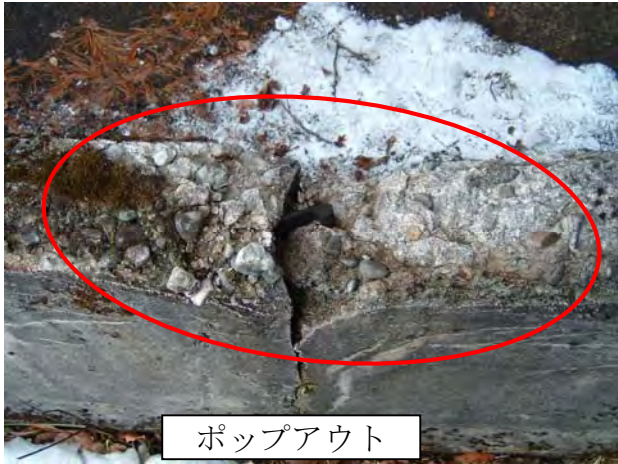
| 変状の種類 | 名 称 | 発 生 因 子 |
|---|---|---|
| 劣 化 | 凍害 | コンクリート中の水分<br>気温・日照 |

| 模 式 図 | | 写 真 |
|---|---|---|
| <p>スケーリング</p> <p>ポップアウト</p> <p>日中、日の当たる面（水路壁天端、ゲート操作台角部など）に起こりやすい。</p> | | <p>スケーリング</p> <p>ポップアウト</p> |
| 変状の特徴 | <ul style="list-style-type: none"> <li>・うろこ状の微細なひび割れと表面はく離（スケーリング）</li> <li>・骨材がはじけて円錐状のはく離（ポップアウト）</li> </ul> | |
| 低下する機能 | <ul style="list-style-type: none"> <li>・構造機能（耐久性・安全性の低下）</li> <li>・水理機能（粗度係数の上昇）</li> </ul> | |

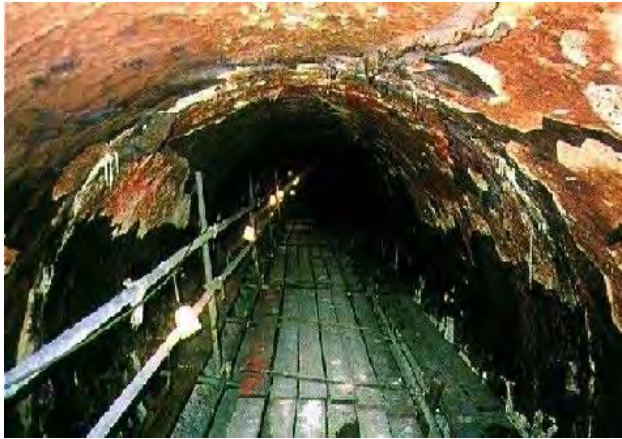
| 変状の種類 | 名 称 | 発 生 因 子 |
|---|---|---|
| 劣 化 | 化学的<br>侵食 | 温泉水や下水に含まれる酸性物質、硫酸イオン |

| 模 式 図 | | 写 真 |
|---|---|---|
| 変状の特徴 | <ul style="list-style-type: none"> <li>・コンクリート表面が溶けてボロボロになる。</li> <li>・変色をともなう場合が多い。</li> </ul> | |
| 低下する機能 | <ul style="list-style-type: none"> <li>・構造機能（耐久性・安全性）</li> <li>・水理機能（粗度係数の上昇）</li> </ul> | |

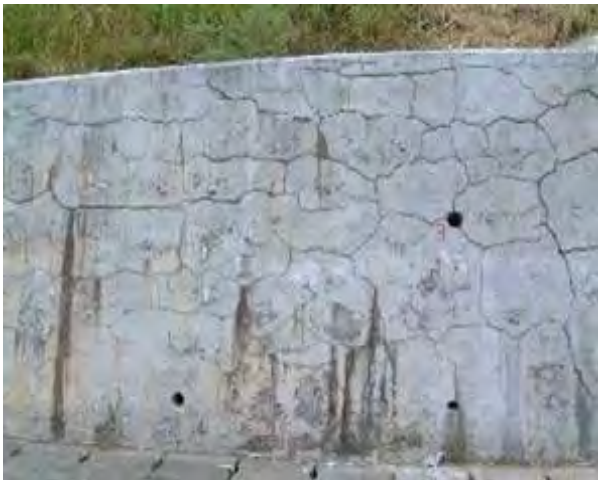
| 変状の種類 | 名 称 | 発 生 因 子 |
|---|---|---|
| 劣 化 | アルカリ<br>シリカ反応 | コンクリート中のアルカリ分<br>コンクリート骨材のシリカ（けい素）鉱物<br>水 |

| 模 式 図 | | 写 真 |
|---|---|---|
| <p>1989 年（平成元年）には骨材中のシリカ分の含有量を制限するなどの抑制対策が JIS A 5308 に明記されている。</p> | | |
| 変状の特徴 | <ul style="list-style-type: none"> <li>・面では網目状、亀甲状のひび割れが発生。</li> <li>・柱、梁などでは鉄筋に沿って軸方向にひび割れが発生。</li> <li>・白色の溶析物をともなう場合が多い。</li> </ul> | |
| 低下する機能 | <ul style="list-style-type: none"> <li>・構造機能（耐久性・安全性の低下）</li> <li>・水理機能（粗度係数の上昇）</li> </ul> | |

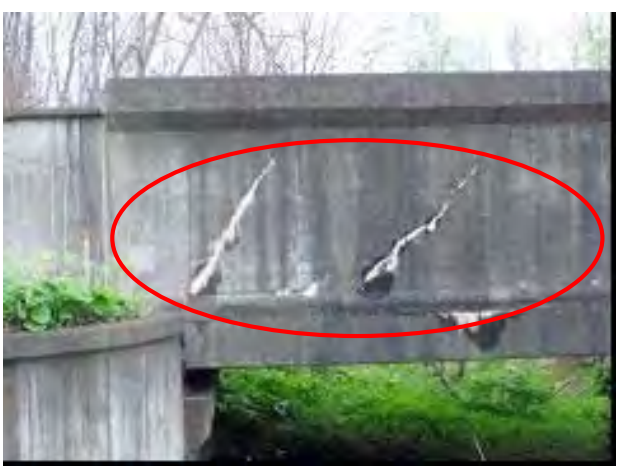
| 変状の種類 | 名 称 | 発 生 原 因 |
|---|---|---|
| 損 傷 | ひび割れ | 曲げモーメント・せん断力 |

| 模 式 図 | | 写 真 |
|---|---|---|
| <p>側壁が地中の場合は背面に発生</p> <p>側壁が地上の場合は水路面に発生</p> <p>曲げモーメントによるひび割れ</p> <p>せん断力によるひび割れ</p> <p>沈下</p> | | |
| 変状の特徴 | <p>【曲げモーメントによるひび割れ】</p> <ul style="list-style-type: none"> <li>・水路軸方向にある程度の長さをもって発生する。</li> <li>・変形を伴う場合が多い。</li> </ul> <p>【せん断力によるひび割れ】</p> <ul style="list-style-type: none"> <li>・底版から側壁にわたり発生し、底版では、ほぼ対角線に等しい方向に発生する。</li> <li>・沈下を伴う場合が多く、沈下が大きい方のひび割れが傾斜する。</li> </ul> | |
| 低下する機能 | <ul style="list-style-type: none"> <li>・水理機能（水密性の低下）</li> <li>・構造機能（耐久性、安全性の低下）</li> </ul> | |

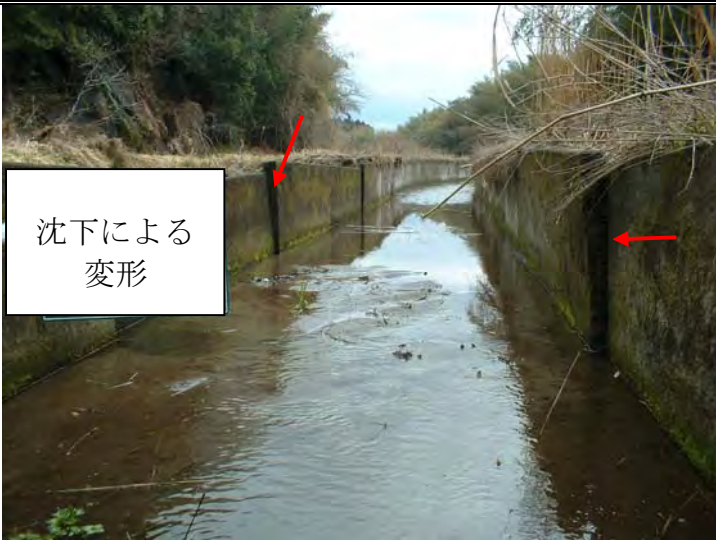
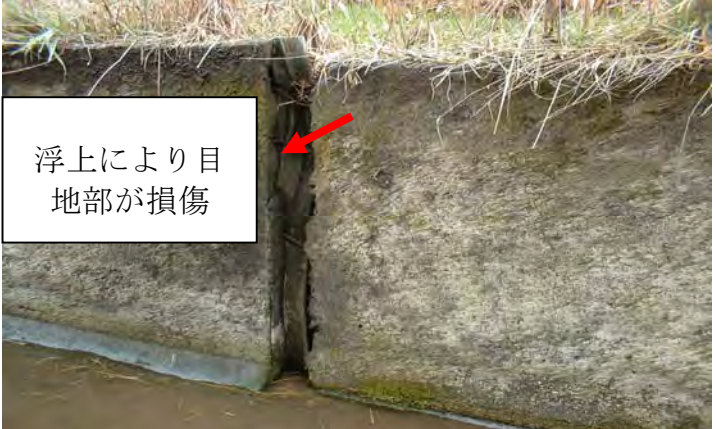
| 変状の種類 | 名 称 | 発 生 原 因 |
|---|---|---|
| 損 傷 | たわみ・変形・沈下 | 外力（土圧、浮力、増加荷重）<br>地耐力、支持力不足 |

| 模 式 図 | | 写 真 |
|---|---|---|
| <p>外力の増加によるたわみ</p><br> <p>沈下・浮上による変形</p> | | <p>沈下による変形</p><br> <p>浮上により目地部が損傷</p> |
| 変状の特徴 | <ul style="list-style-type: none"> <li>・大きな損傷（目地部の破壊など）となり目視で確認可能</li> <li>・曲げモーメント・せん断力による変状と同様のひび割れが発生</li> <li>・止水板の損傷</li> </ul> | |
| 低下する機能 | <ul style="list-style-type: none"> <li>・水理機能（通水性・水密性の低下）</li> <li>・構造機能（耐久性、安全性の低下）</li> </ul> | |

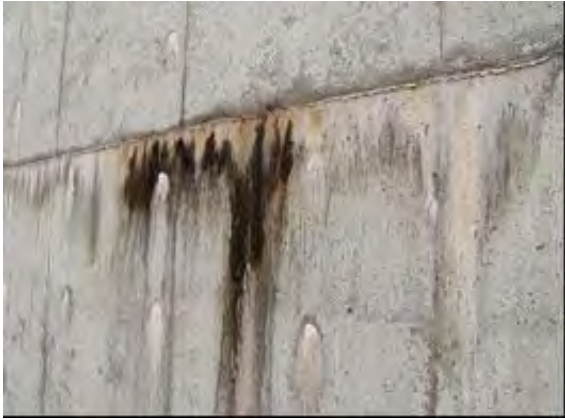
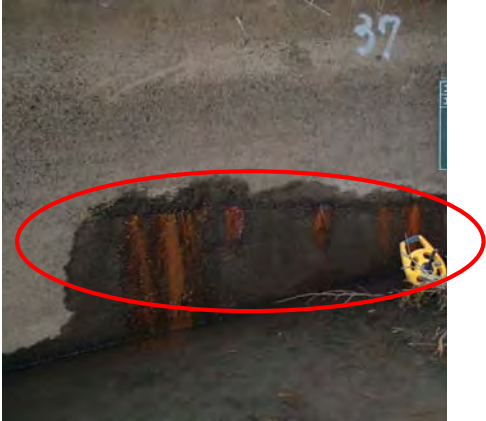
| 変状の種類 | 名 称 | 発 生 原 因 |
|---|---|---|
| 二次的変状 | 錆 汁 | 初期欠陥、劣化による鋼材の腐食 |

| 模 式 図 | | 写 真 |
|---|---|---|
| <p>正 面 図</p> <p>断面図</p> | | |
| 変状の特徴 | ・ ひび割れ部などからの茶褐色の析出物 | |
| 低下する機能 | ・ 構造機能（鉄筋腐食による構造的耐力、耐久性の低下） | |

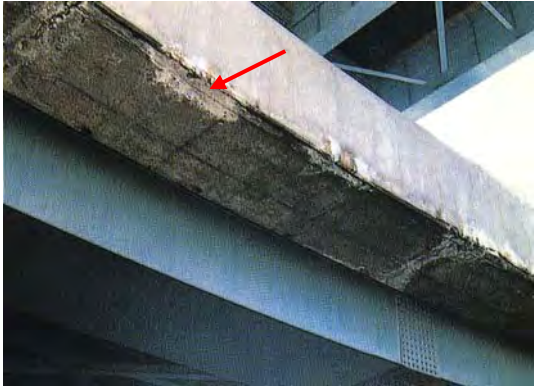
| 変状の種類 | 名 称 | 発 生 原 因 |
|---|---|---|
| 二次的変状 | 浮き・はく離 | 初期欠陥、劣化による鋼材の腐食<br>たわみ・変形にともなう浮き・はく離 |

| 模 式 図 | 写 真 |
|---|---|
| <p>鋼材腐食による浮き・はく離</p> <p>腐食し膨張した鋼材</p><br><p>変形による浮き・はく離</p> <p>鋼材の露出</p> <p>コンクリートのはく離</p> | |
| 変状の特徴 | <ul style="list-style-type: none"> <li>・鉄筋に沿った浮き・はく離</li> <li>・鋼材の露出</li> </ul> |
| 低下する機能 | ・構造機能（鉄筋腐食による構造的耐力、耐久性の低下） |

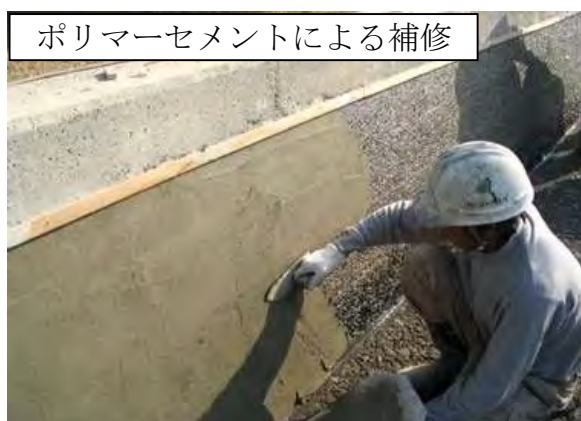
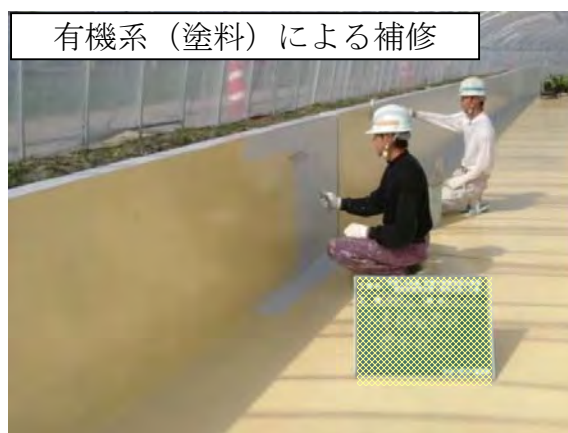
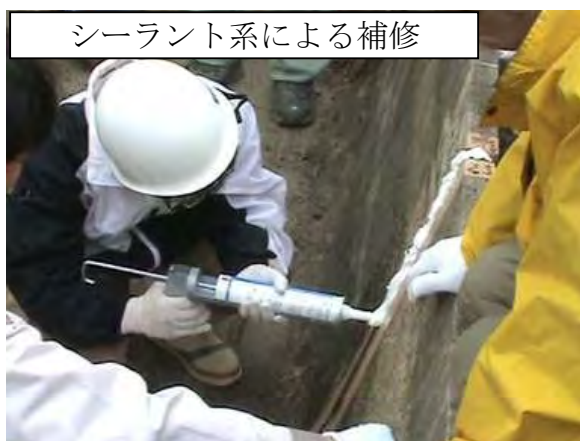
簡易補修材料は、その性質や適用する現地条件により発揮される性能が大きく影響される。したがって材料の性質（例えば曲げ強さや付着性など）を十分把握し、現地状況、（例えばひび割れの状況、施工面の乾湿状況など）に応じた材料の選定を行う。

図 5-1 補修材料別施工例

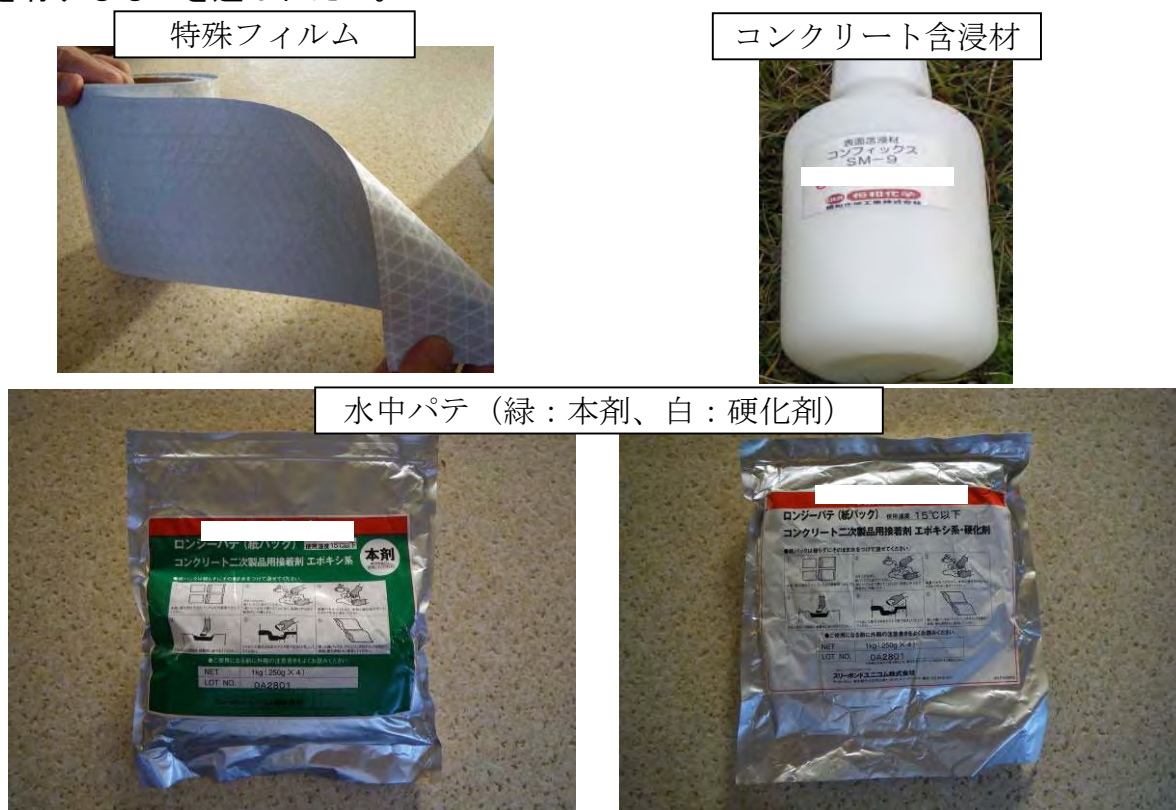
図6-1 都道府県土連、全土連に入手方法を問い合わせる必要のある材料例

図6-1に写真に示す材料は、各都道府県土地改良事業団体連合会（以下「都道府県土連」という。）、または全国土地改良事業団体連合会（以下「全土連」という。）へ入手方法を問い合わせたい。

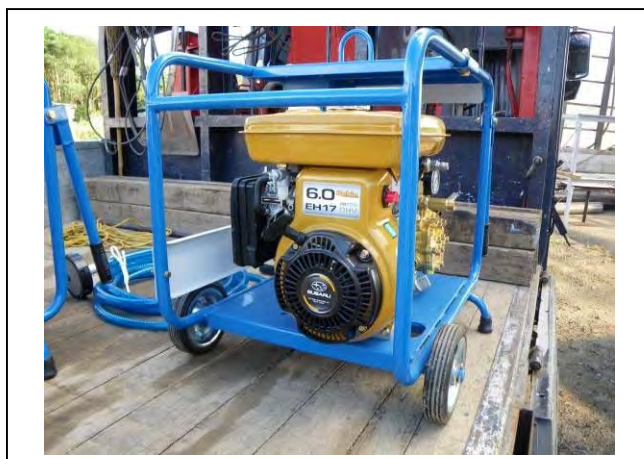
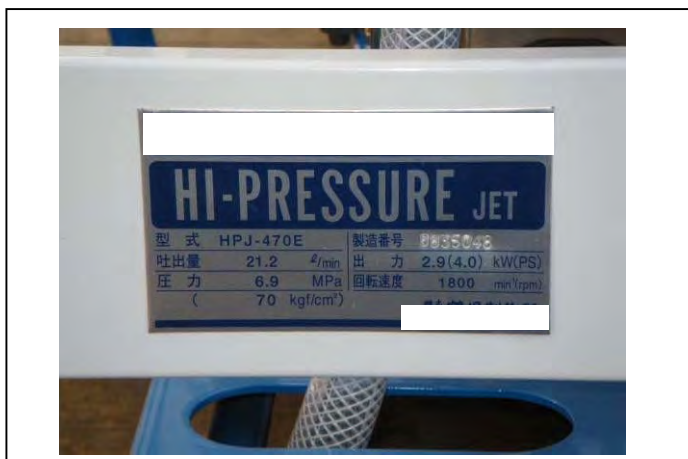
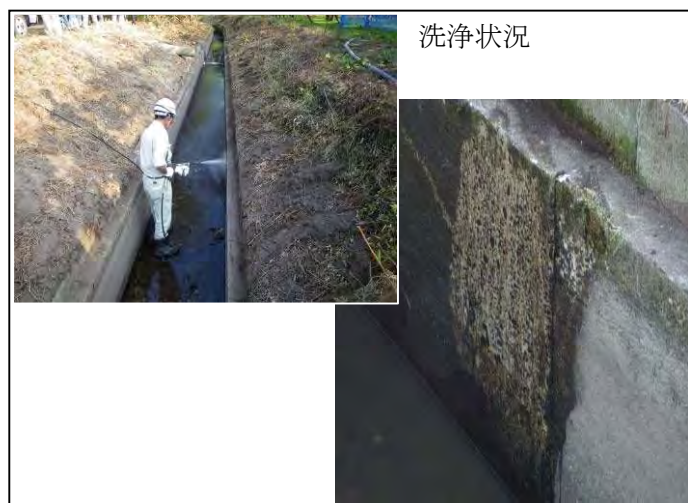
本手引きで取り扱う簡易補修工法は、全ての工法において高圧水洗浄（動力噴霧機 圧力 5.0～15MPa 程度）などにより下地処理を行う。

下地処理は、補修性能に大きく影響するため入念に実施する。

図 6.1-1 動力噴霧機など下地処理の一例

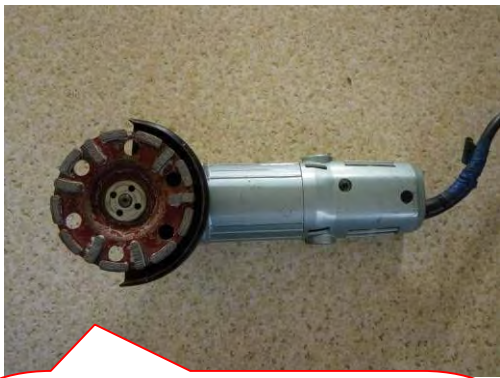
ディスクグラインダー

研削といしの取替え又は取替え時の試運転の業務には、講習修了証を保有する者が行う。  
また、実作業も講習修了証を保有する者が行うことが望ましい。  
詳細は (3) 留意点参照。

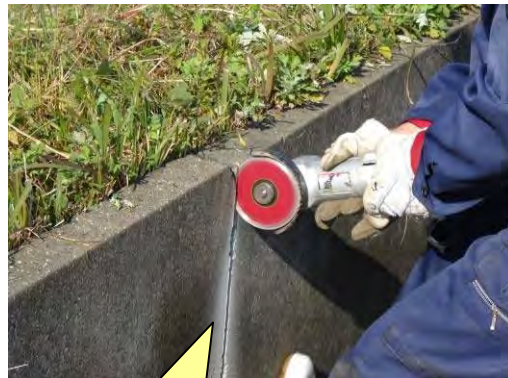
除去状況

確実に除去することがポイント

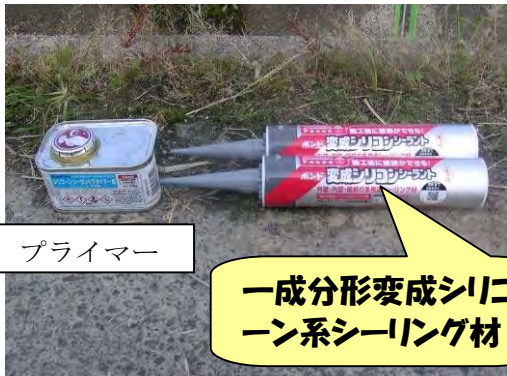
シーリング材など

プライマー

一成分形変成シリコン系シーリング材

弾性シーリング材は、「ウレタン系」、「シリコン系」、「変成シリコン系」などがあるが、重ね塗りが可能な「変成シリコン系」が使い勝手がよい。

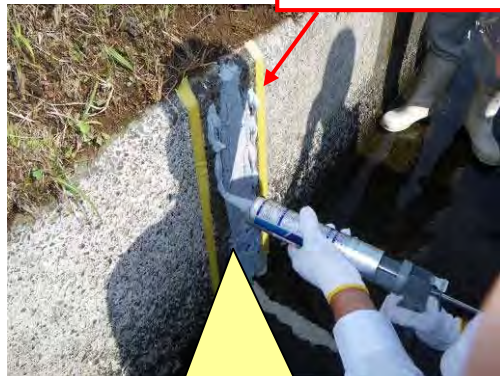
塗布・充てん状況

マスキングテープ

塗布面が乾燥していること  
マスキングテープは充てん完了後直ちにはがす

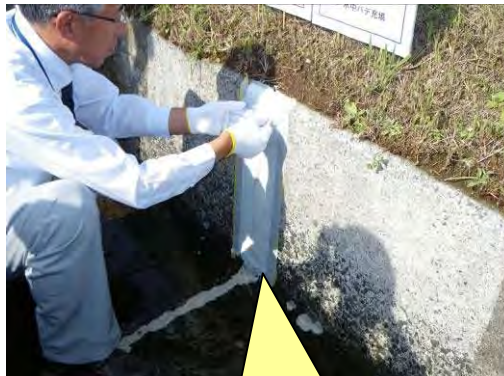
貼付状況

貼り付け面が乾燥していること

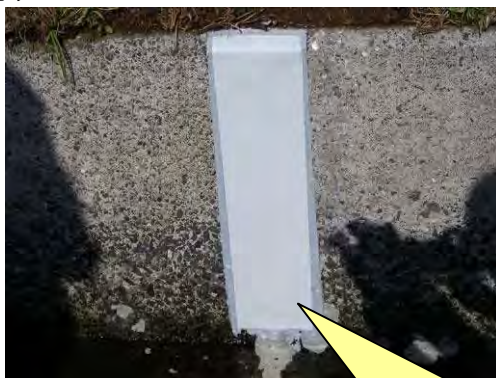
完了

接着剤を指で触って付着しないことを確認後通水する

- ② 古い目地材、接着剤、コンクリートの劣化部は、確実に除去する。
- ③ 貼り付け面が乾燥していることを確認する。
- ④ 特殊フィルム工法は、仕上げの美観向上のため、マスキングテープを使用すると良い。マスキングテープは、充てん終了後直ちにはがすこと。
- ⑤ 特殊フィルム工法は、接着剤を指で触って付着しないことが確認できた場合は、通水をして良い。

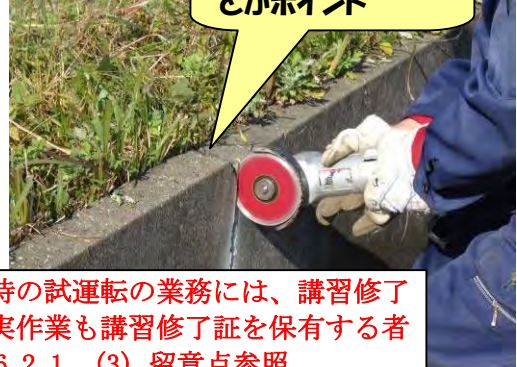
除去状況

確実に除去することがポイント

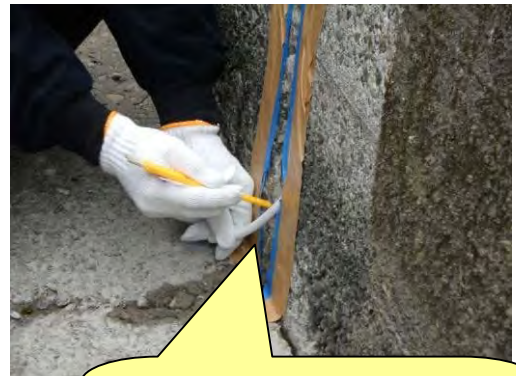
設置状況

充てん材が断面方向に奥深く入る場合には、バックアップ材を用いる。

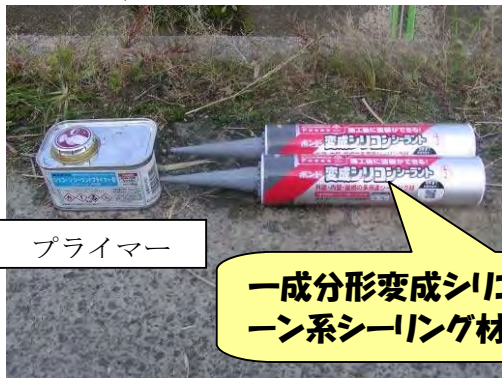
シーリング材など

プライマー

一成分形変成シリコン系シーリング材

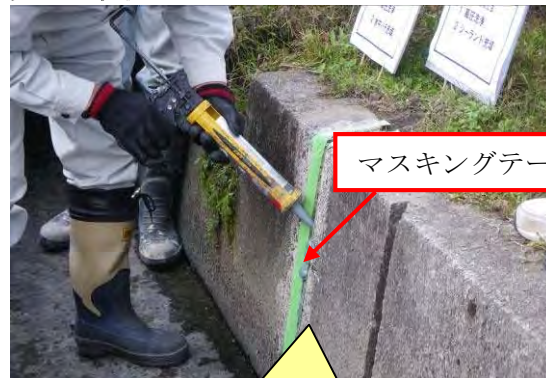
充填状況

マスキングテープ

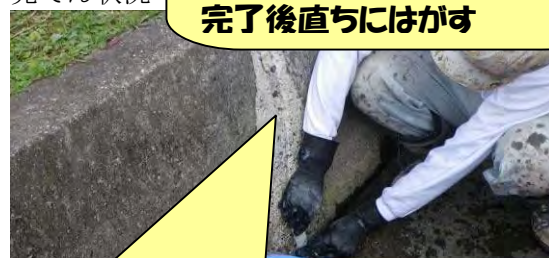
充填状況

塗布面が乾燥していること

マスキングテープは充填完了後直ちにはがす

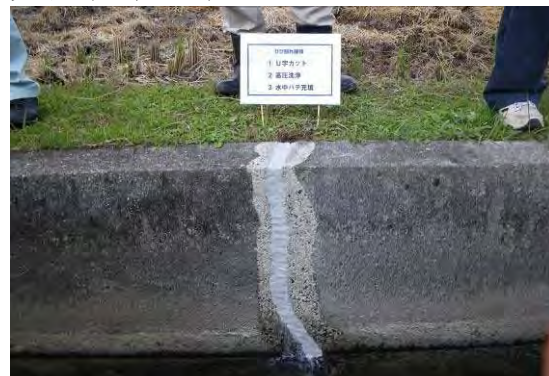
完了（水中パテ）

施工後、補修材料を指で強く押しても指に付着しなければ通水可能

- ① 古い目地材、接着剤、コンクリートの劣化部は、確実に除去する。
- ② 充てん材が断面方向に奥深く入る場合には、バックアップ材を用いる。
- ③ 弾性シーリング材を使用する場合は、下地が乾燥していることを確認する。
- ④ 仕上げの美観向上のため、マスキングテープを使用すると良い。マスキングテープは、シーリング材充てん終了後直ちにはがすこと。
- ⑤ 施工後、補修材料を指で強く押しても指に付着しなければ通水可能。
- ⑥ 水中パテは十分に練り混ぜる。寒冷地では、湯を準備するとよい。

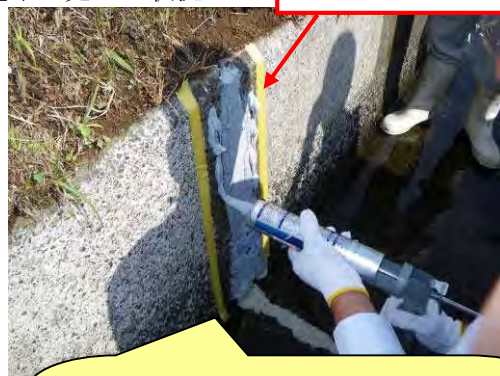
塗布・充てん状況

マスキングテープ

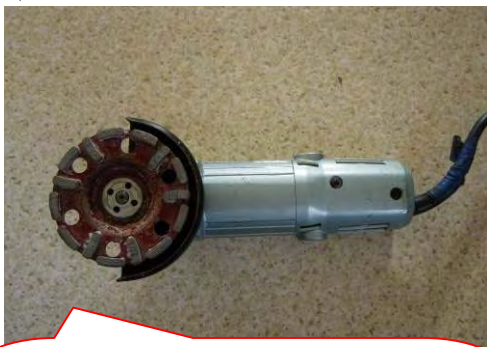
ディスクグラインダー

研削といしの取替え又は取替え時の試運転の業務には、講習修了証を保有する者が行う。  
また、実作業も講習修了証を保有する者が行うことが望ましい。  
詳細は、6.2.1 (3) 留意点参照。

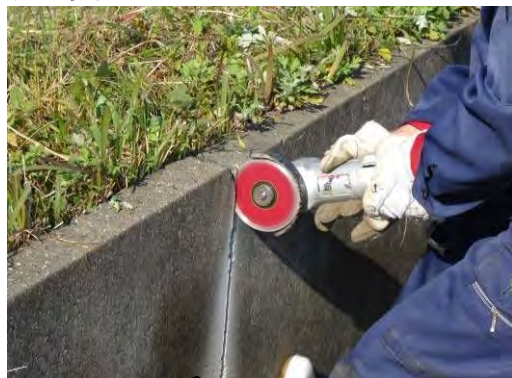
カット状況

ひび割れを挟んで幅 15~20cm 程度は水できれいに洗浄し細かな粉塵がコンクリート表面に付着していないことを確認する

- ① ディスクグラインダーで研削した面およびひび割れを挟んで幅 15～20cm 程度は水できれいに洗浄し細かな粉塵がコンクリート表面に付着していないことを確認する。
- ② 充てん作業は、水を用いて洗浄した場合は完全に乾いたことを確認後に行う。
- ③ 研削面が三面となる場合で、シーリング材の接着性を高めるためにプライマーを使用する場合は、シーリング材の伸縮が自由となるように、両サイドのみにプライマーを塗布する。
- ④ 施工後、補修材料を指で強く押しても指に付着しなければ通水可能。

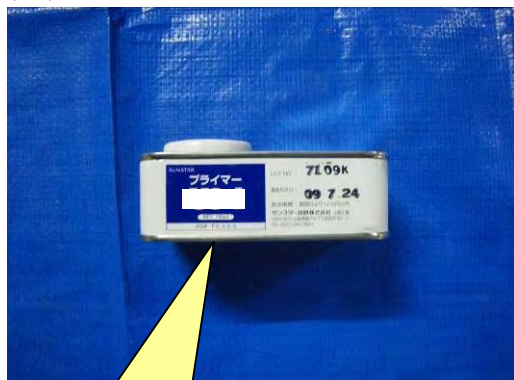
プライマー

プライマーを使用する場合は、シーリング材の伸縮が自由となるように、両サイドのみにプライマーを塗布する

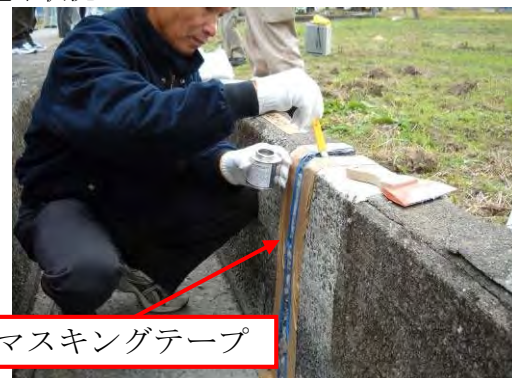
塗布状況

マスキングテープ

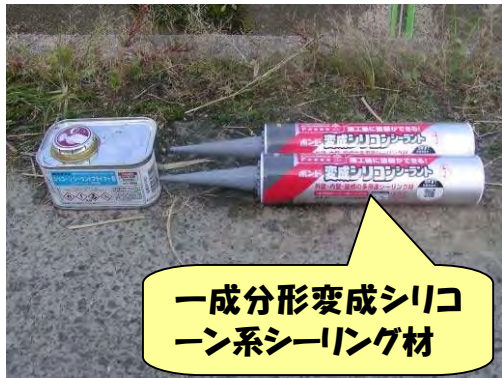
シーリング材

一成分形変成シリコーン系シーリング材

- ① 弾性シーリング材は、塗り重ねが可能な「**変成シリコーン系**」が使いやすい。
- ② 接着性が良く、ひび割れ等の伸縮に対して追従性の優れたものを選定する。
- ③ 耐久性に優れ、長期劣化の少ないものを選定する。

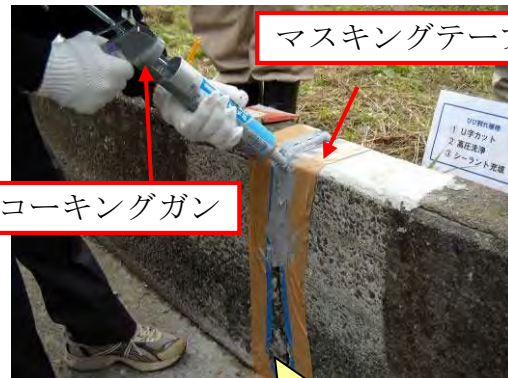
充てん状況

マスキングテープ

コーキングガン

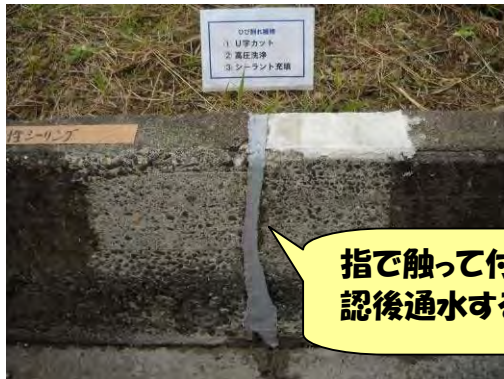
完了

シーリング材充てん後ゴムベラなどで均し、仕上げる。

指で触って付着しないことを確認後通水する

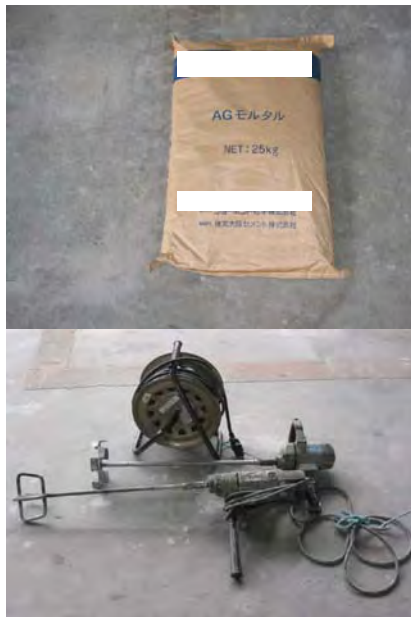
ポリマーセメントモルタル材と攪拌機

練り混ぜ状況

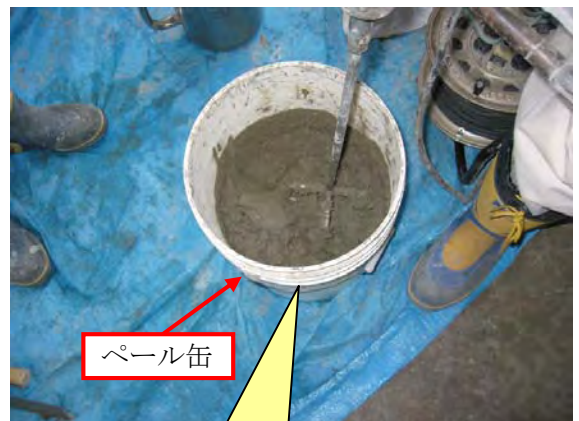
ペール缶

規定の混合比を厳守する。  
規定外のものを混ぜない。  
十分に練る。

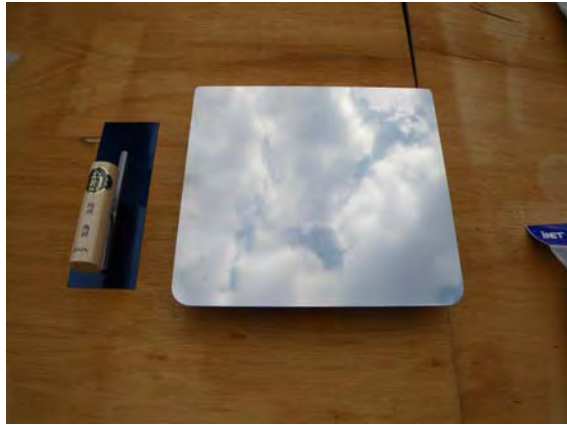
ポリマーセメントモルタル塗布

金コテ、コテ板

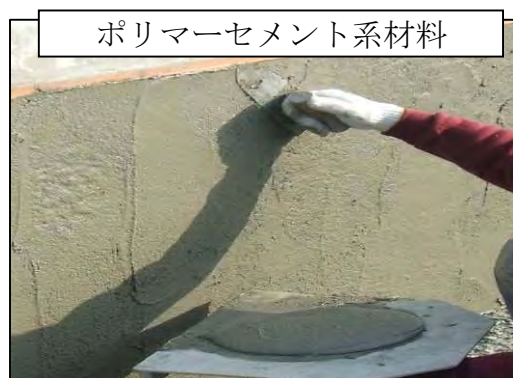
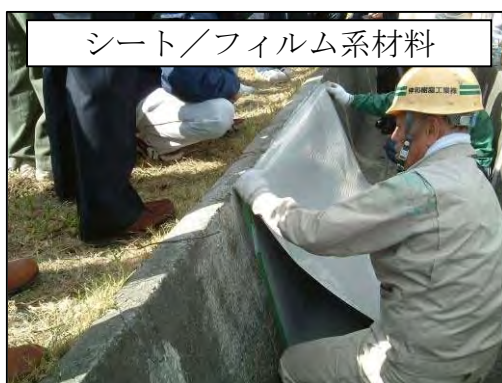
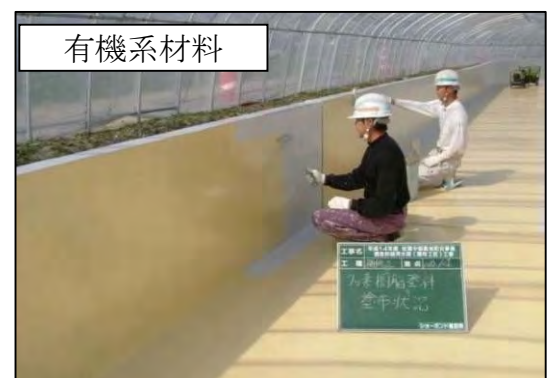
図 6.4.2-2 表面被覆材料例

簡易補修の場合、主材には図 6.4.2-2 に示す材料が用いられる。材料選定は、(3)留意点に示すが、簡易補修においてはポリマーセメント系材料を使用するのが一般的である。

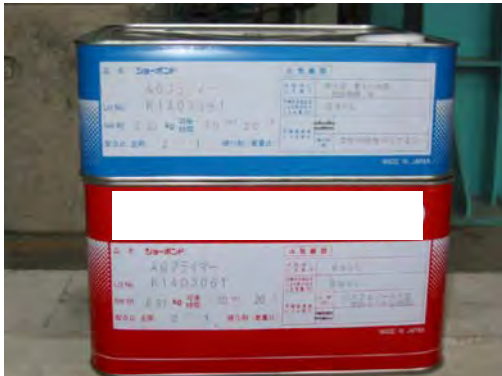
プライマー塗布

プライマー

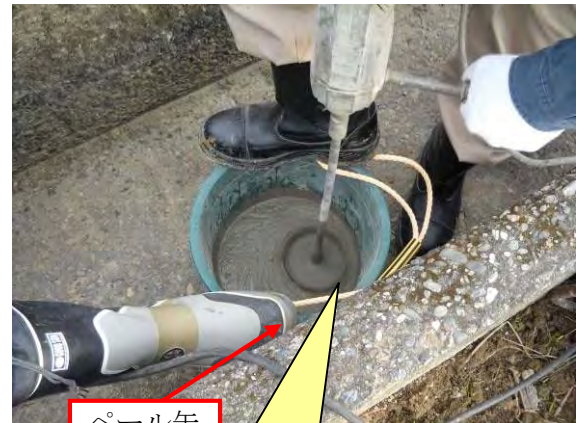
練り混ぜ状況

規定の混合比を厳守する。  
規定外のものを混ぜない。  
十分に練る。

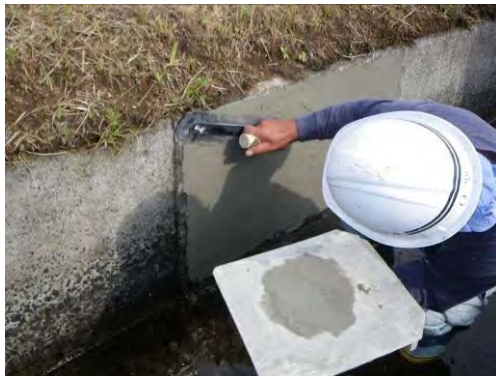
主材塗布

作業状況（ポリマーセメント系）

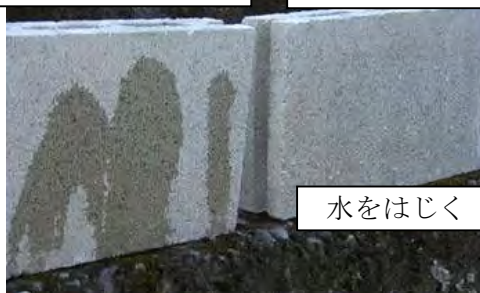
塗布しなかったもの

塗布したもの

水をはじく

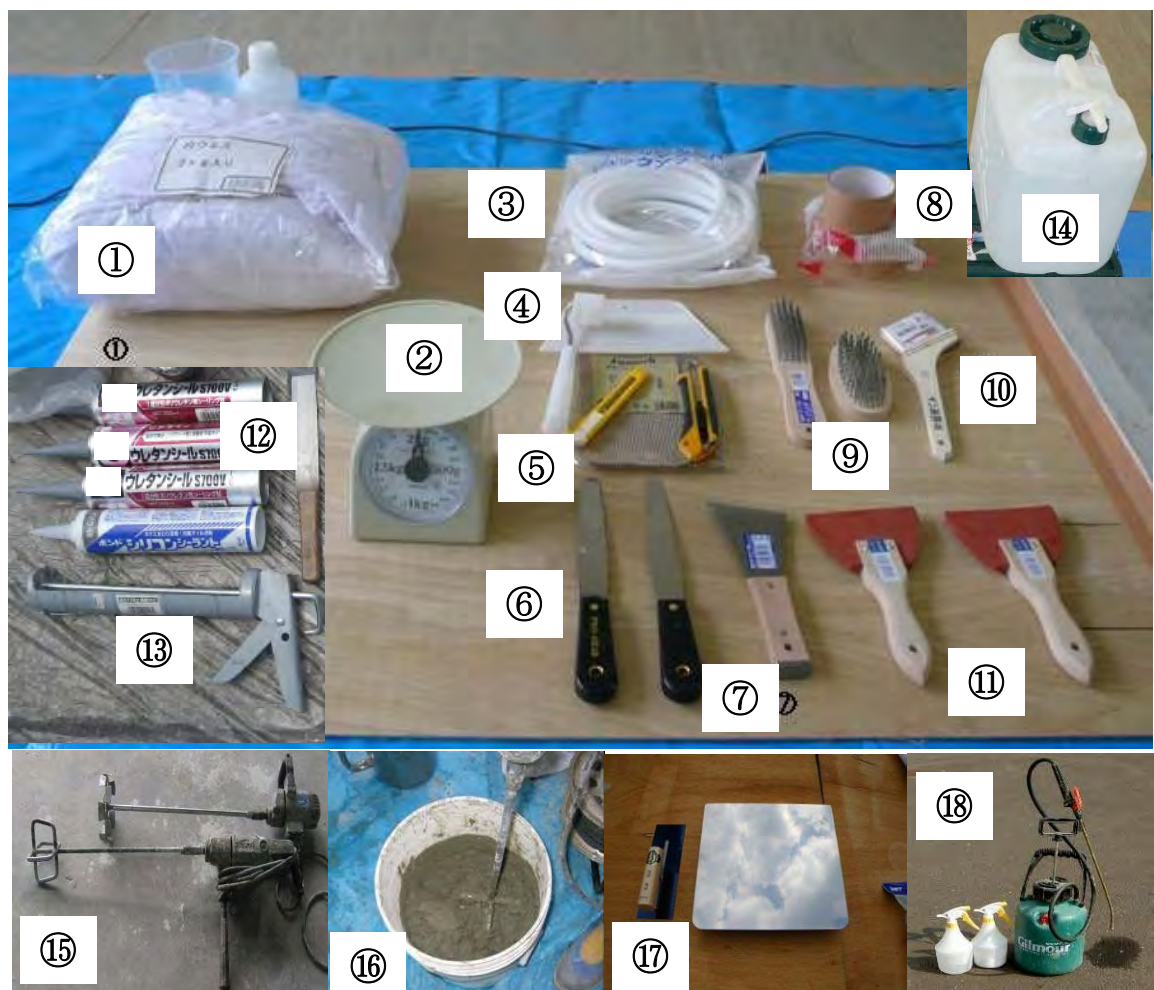
## 6-5 簡易補修に使用する主要資機材

- ①白ウェス（汚れの拭き取り用）
- ②皿秤（2kg スケール） できれば 10kg スケールが有ればよい
- ③シーリングバックアップ材
- ④圧着用ローラー（写真は壁紙用ローラー）
- ⑤カッター（テープ等カット用）
- ⑥金ベラ（接着剤などの攪拌用、先端幅が 20mm 程度）、幅が 50mm 程度のものも必要
- ⑦皮スキ（目地部のバリ取りなど）
- ⑧ガムテープ（マスキング用）
- ⑨ワイヤーブラシ（コンクリート表面のレイタンス除去用）
- ⑩塗装用万能刷毛（プライマー塗布用）
- ⑪ゴムベラ（接着剤や弾性シーリング材の塗りつけ用）
- ⑫弾性シーリング材（コーキング材） 材質：変性シリコーン系
- ⑬シーリングガン（コーキングガン）
- ⑭水タンク（18ℓ程度）：水道水を入れておくこと
- ⑮モルタル攪拌機
- ⑯モルタル攪拌用ペール缶（18ℓ程度）
- ⑰左官コテ、コテ板
- ⑱噴霧機（左 1ℓ用、右 4ℓ用）

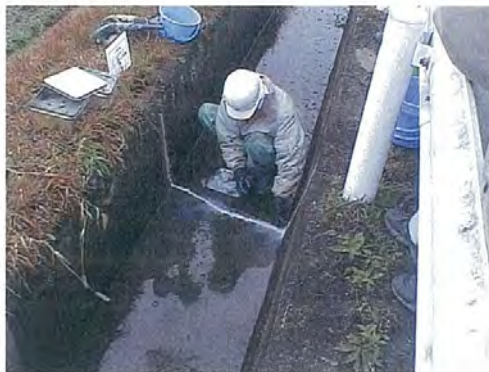
施工手順：ひび割れ部をコンクリートカッター、電動ビックによりU字カット→水中パテを充填

水中パテの充填作業

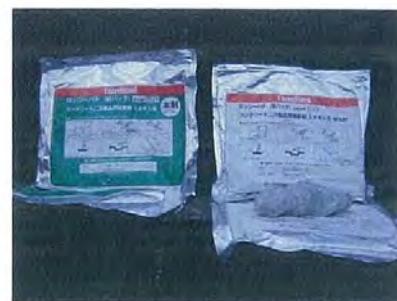
水中パテ（本剤と硬化剤を1:1の割合で混ぜて使用する）

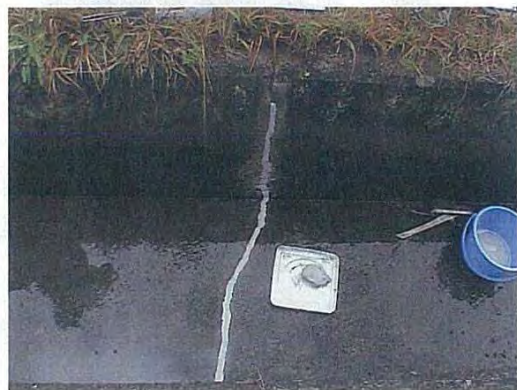
補修後（補修完成直後）

補修により、背面の水田への浸み出しは無くなった。  
水中パテは、水がある状況でも硬化する。

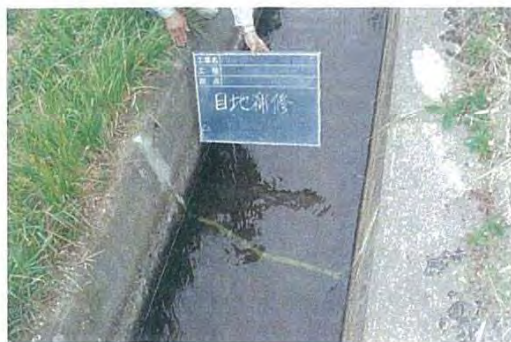
補修後（1年目）

目視確認の結果、機能的劣化は認められなかった。

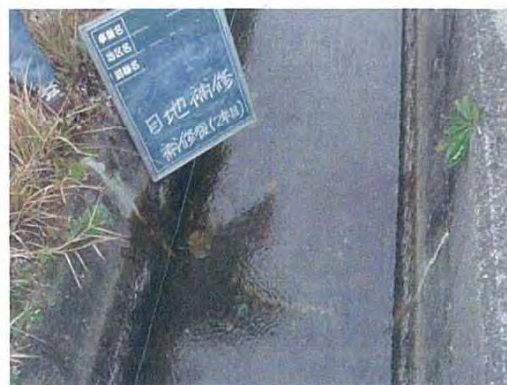
補修後（2年目）

目視確認の結果、通水部分については機能的劣化は認められなかったが、その他の部分については剥離による空隙が認められた。

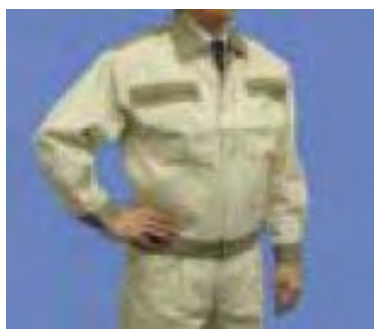
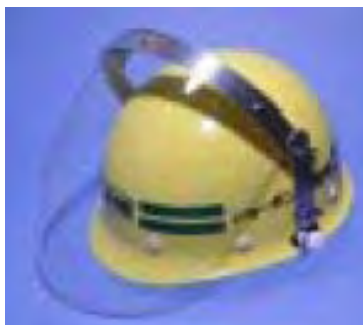
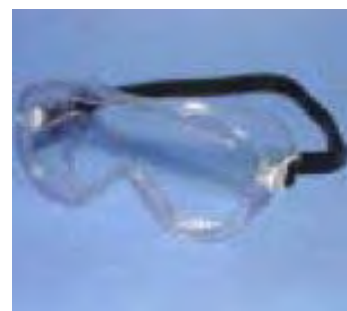
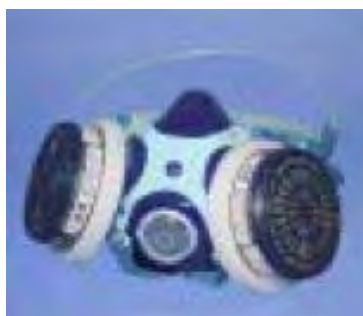
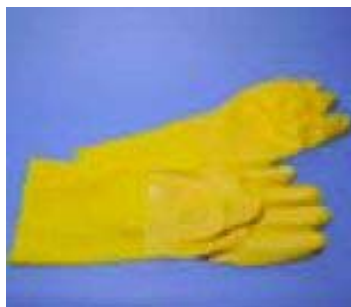
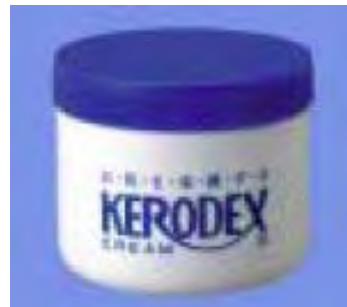
作業服（長袖、長ズボン）

ヘルメット＋保護面または帽子

ゴーグルタイプ  
保護眼鏡

有機溶剤用  
防護マスク

化学防護手袋  
またはゴム手袋

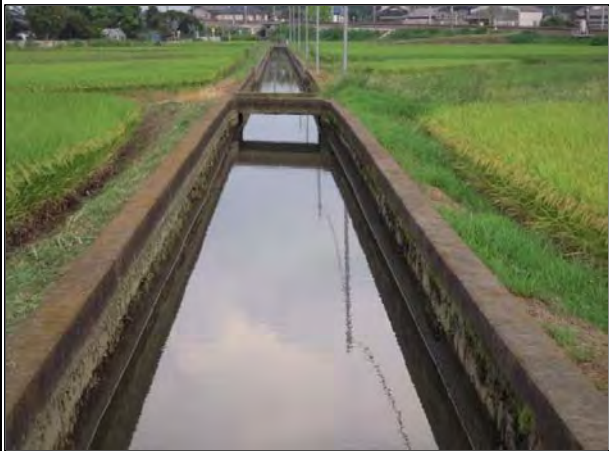
| 簡易補修の方法－相談事例－ | | | | | | |
|---|---|---|---|---|---|---|
| <p>補修したい箇所の状況</p> <p>建設から約30数年経過した現場打ち鉄筋コンクリート水路で、目地部の損傷、ひび割れの発生がある。ひび割れ発生の原因は、少し倒伏状態にあるということから、何らかの力が外からかかったためと推定されるが、しかしこの全景写真では、水路の両脇は、車などが通行できないことから、倒伏する理由が正直解らない。またひび割れ部分が角欠けして幅が広いことから、温度伸縮によって競り合っていることも考えられます。</p> <p>原因を突き止めるためには、発生箇所数、10箇所とあるが、ひび割れの間隔など更に詳しい情報が必要です。</p> <p>補修方法は、ひび割れが動いていることも考えると、講義でも説明した2種類の方法が上げられます。1つめとして、ひび割れ部をVカットしてコーキングする方法です。ひび割れ部をVカットする方法は、ディスクサンダー、コンクリートカッターなどの工具が必要です。</p> <p>2つめは、ひび割れ部にコーキング材を塗り付け補修用テープで貼り付ける方法です。この方法は特殊な工具はいりません。テープで補修する方法は、午後からの実地研修で紹介するため参考にして下さい。</p> | | | | | | |

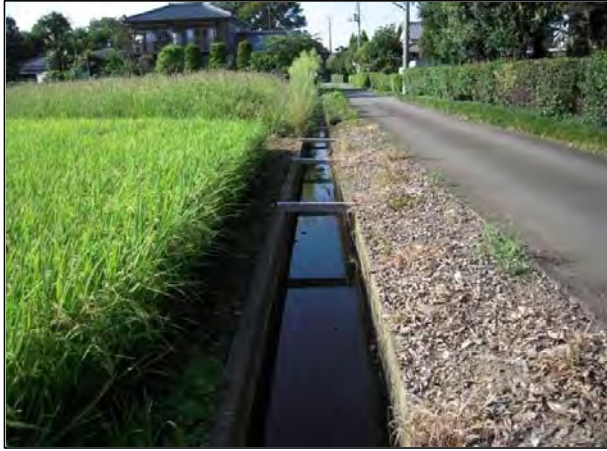
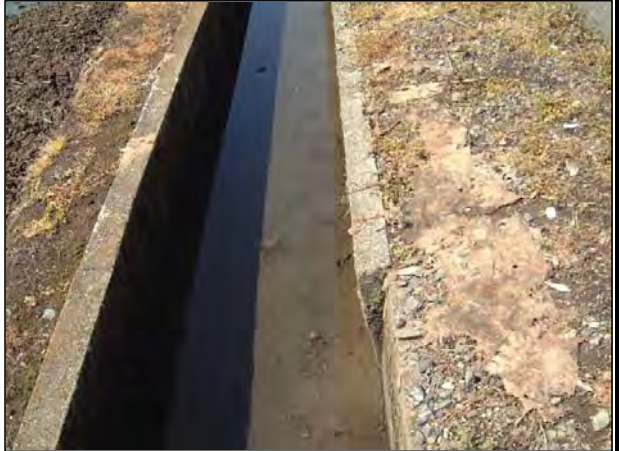
| 相談者 | | 都道府県水土里ネット | | | |
|---|---|---|---|---|---|
| <p>この水路も、(1)の事例と同様に建設から約30数年経過した現場打ち鉄筋コンクリート水路です。</p> <p>この場合には、水路の横に車道があり、写真からも明らかに倒伏した状態が見られます。</p> <p>倒伏防止策としては、全景写真にもありますが、水路の幅に合わせて梁を渡す方法しかありませんが、水路の片側が水田であり、側壁の厚さもそれほど厚くないため、車の通行によって更に押されて倒伏が激しくなると、梁を渡したために水田側の側壁が外に倒れてしまう可能性もあります。</p> <p>写真のように倒伏の激しい箇所は、側壁裏側の土を掘かえして除去し、側壁を起こして、コンクリートの壁厚を厚くして補強し、新たに梁を渡すことが必要と考えます。</p> <p>この場合には、土砂を掘り、除去するなど建設重機が必要です。</p> | | | | | |

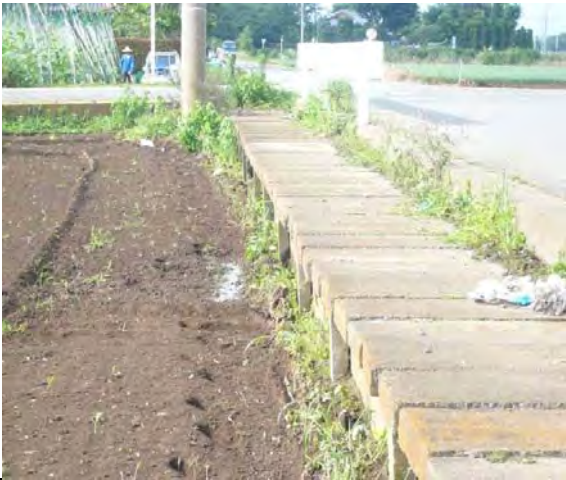
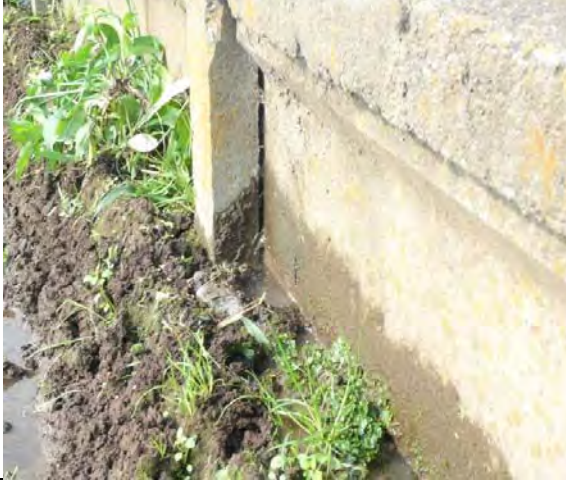
| 相談者 | | 都道府県水土里ネット | | | |
|---|---|---|---|---|---|
| ⑤その他 | | エラストイトが風化し、すき間から漏水したので強力防水接着用樹脂セメントで補修したが、今後漏水するのが心配。 | | | |
| <p>建設から35年経過したベンチフリューム水路です。エラストイトが風化し、隙間から漏水した。継目の開きが15mm程度、長さ1.5mであった。補修は、灌漑中に取水停止して防水接着用樹脂セメントで行った。今後漏水するのが心配とコメントされています。</p> <p>防水接着用樹脂セメントは、多分、ポリマーセメントであり、取水停止後実施とありますから、水路内壁側から、隙間にモルタルを詰めたと考えられます。また固まるのも速いモルタルであったと考えられます。緊急で漏水を止める場合には有効な方法です。</p> <p>ベンチフリュームの目地部は一般にセメントモルタルとエラストイトなどが詰められています。特にエラストイトが使用されている目地は、温度により動きがあると考えられます。したがって、動きのある目地部に硬い防水接着用樹脂セメントモルタルを詰めると、後から割れる可能性があります。午後から実地研修で使用する水中パテ材は、モルタルに比べて柔らかく、接着力も強いので有効と考えられます。</p> <p>落水後に再調査して下さい。もし、モルタルにひび割れが見つかった場合には、モルタルを取り除いてコーキング材で再補修して下さい。</p> <p>一般に目地部はコーキング材など柔らかい材料で補修の方が安全です。</p> | | | | | |
