# 簡易な水路補修の手引き

平成 22 年 11 月

みどり  
全国水土里ネット

(全国土地改良事業団体連合会)

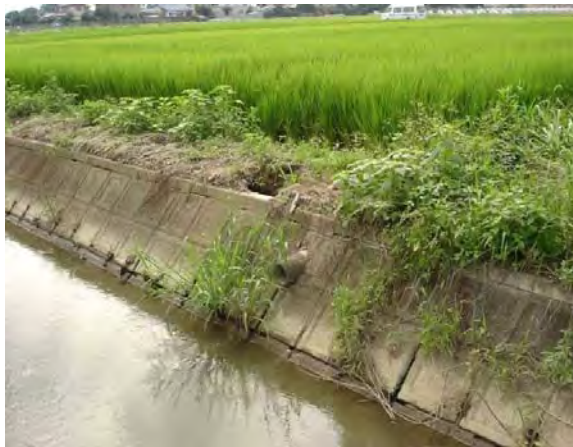
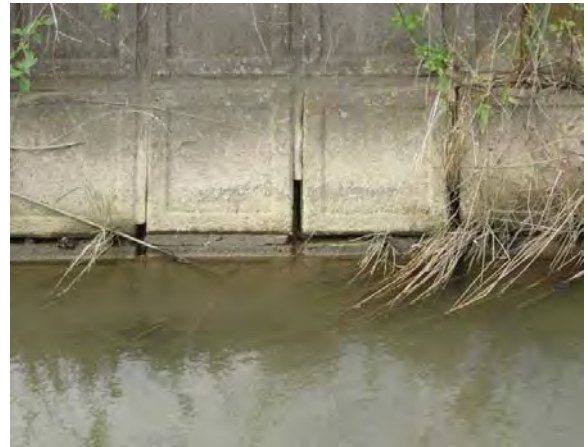
| 相談者 | | 都道府県水土里ネット | | | |
|---|---|---|---|---|---|
| ⑤その他 | | ブロック張水路の沈下及びブロック張目地の欠落による漏水が数か所ある。 | | | |

建設から38年経過したコンクリートブロック張りの水路です。  
 4年前の平成16年に目地補修をしたとのことですが、ブロックが沈下し目地部に詰めたモルタルが欠落して、田圃からの漏水が数箇所あるとのこと。  
 ブロックが沈下しているということから、ブロック背面には水みちができ、空洞があることが予想されます。  
 漏水を防止するためには、まず欠落した目地をポリマーセメントで塞ぎ、漏水箇所から可塑状グラウトを注入して水みちを塞ぐと共に空洞を充てんします。  
 比較的大がかりな工事となるため、地盤注入を専門とする会社に相談してください。

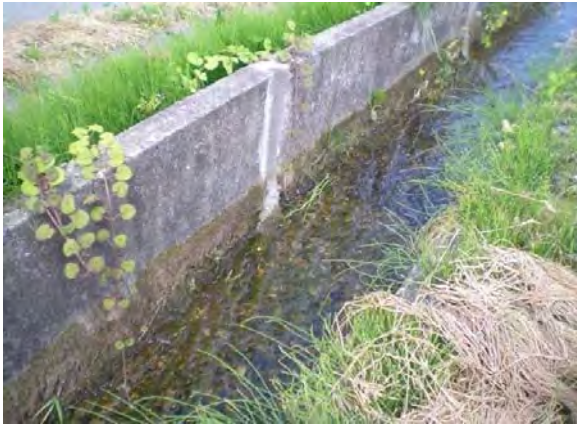
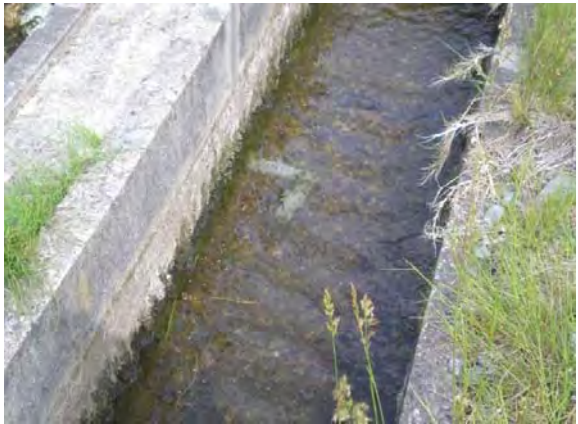
| 相談者 | | 都道府県水土里ネット | | | |
|---|---|---|---|---|---|
| <p>水量が多い水路ですので、塗布した目地材がはがれてきてしまいます。何か良い補修の方法はないものでしょうか？</p> <p>※水路目地補修につきまして、当改良区では既設の目地補修の際にはフレキシジョイントを使用していますが、それ以外に良い目地補修の方法はありますでしょうか？</p> | | | <p>水量が多くてはがれているのか、目地の伸縮によってはがれているのか、あるいは補修前の下地処理が悪くてはがれているのか、この写真ではわかりませんが、補修の方法としては、</p> <p>①VカットまたはUカットしてコーキングガンにより弾性シーリング材を充填する工法</p> <p>②軟質接着剤または硬質接着剤を用いて被覆テープで覆ってしまう方法</p> <p>の2通りがあります。いずれの場合も、下地処理が悪いとすぐにはがれてしまいます。また、底版などどうしても水中での作業をしなければならない場合は、水中パテの使用をご検討ください。なお、ご質問にあるフレキシジョイントはポリマーセメント系の弾性シーリング材だと思われますが、伸びが15%程度しかありませんので、伸縮量が大きい場合には有機系の弾性シーリング材の方が良いかと思います。</p> | | |

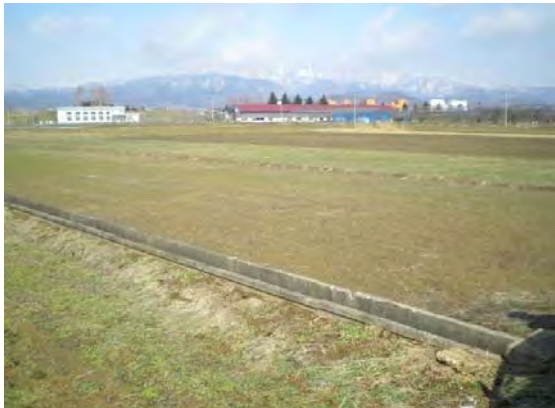
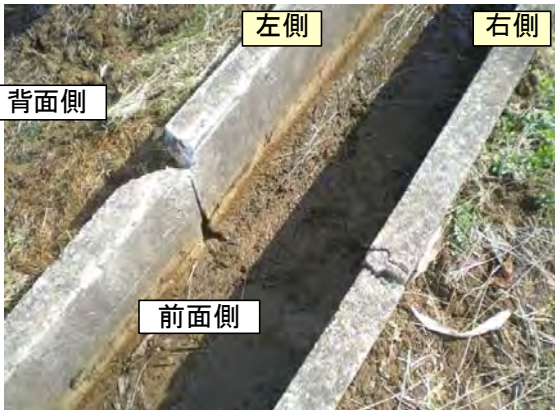
| 相談者 | | 都道府県水土里ネット | | | |
|---|---|---|---|---|---|
| <p>水路のモルタル目地が劣化しています。また古い水路ですので水路自体も損傷しています。良い補修の方法はないでしょうか？</p> | | | <p>この水路の左側はすでに背面側が欠けていますので、以下の手順で補修したらいかがでしょうか。</p> <ol style="list-style-type: none"> <li>1) 背面を一度掘り起こし、コンクリート面を水洗いし、ワイヤブラシ等できれいに清掃する。</li> <li>2) 背面側に木片でも良いので型枠を当てて、モルタルを流し込んで断面修復を行う。この際、目地を切るためにt10mm程度の木片を挟んでおく。</li> <li>3) これらが終了後、前面側についても下地処理を行い、以下のいずれかの方法で目地補修を行う。</li> </ol> <ol style="list-style-type: none"> <li>①VカットまたはUカットしてコーキングガンにより弾性シーリング材を充填する工法</li> <li>②軟質接着剤または硬質接着剤を用いて被覆テープで覆ってしまう方法</li> </ol> <p>なお、水路自体の損傷については、延長が長い場合は取替えしかありません。部分的なすり減りのようなものであれば、ポリマーセメントモルタルによる断面修復工法をご検討ください。</p> | | |

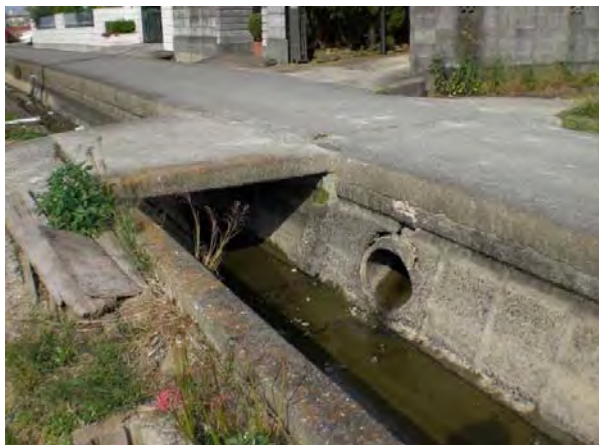
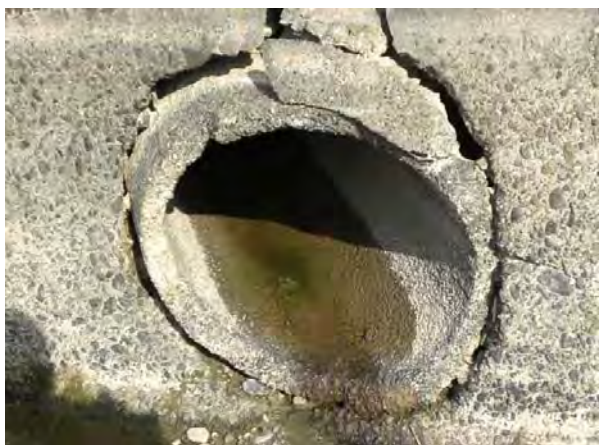
| 相談者 | | 都道府県水土里ネット | | | |
|---|---|---|---|---|---|
| | | | <p>アスファルト路面に沈下による段差がなければ、ヒューム管の破損はありません。分水口周辺のコンクリート片を取り除いた後、ポリマーセメントモルタルで隙間を埋めてください。補修後、ポリマーセメントモルタルが割れたりした場合には、ヒューム管の周りを弾性シーリング材でシールしてください。</p> | | |

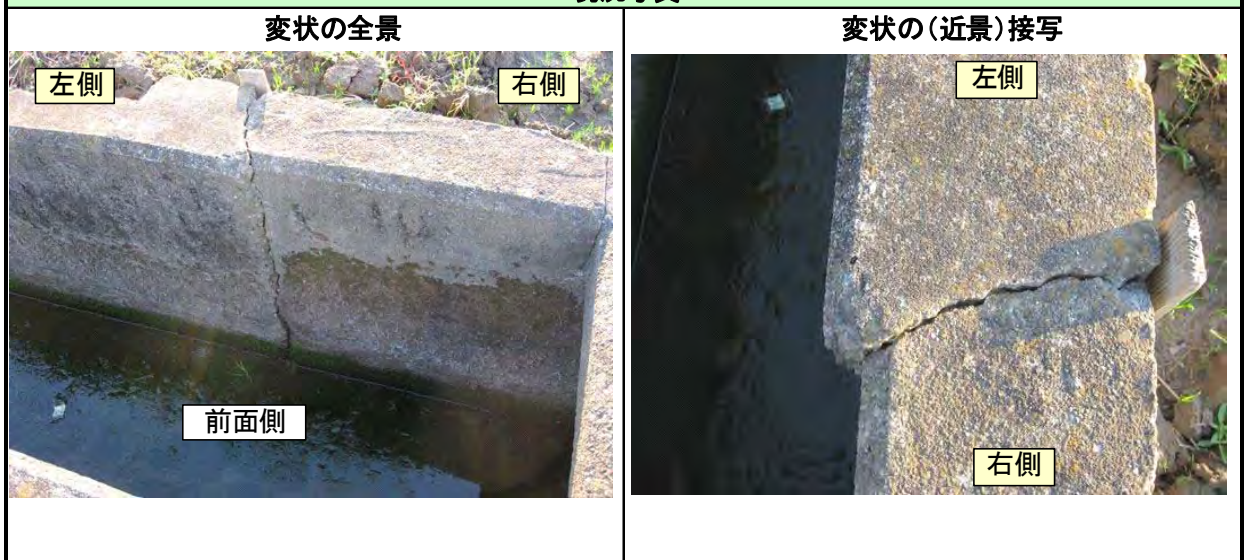
現況写真

「田からの土圧で傾いて断裂している」とありますので、接写において左側と右側の天端幅が違って見えるのは目の錯覚なのではないでしょうか？全体が傾いて断裂しているのであれば、一度掘り起こして位置を修正するのがベストだと思いますが、断裂がこの一面だけにしかないのであれば、この面だけを補修するしかありません。30mmもずれがあるようだと弾性シーリング材を充てんするのは困難だと思いますので、軟質接着剤または硬質接着剤を用いて被覆テープで覆ってしまう方法が良いとは思いますが、あくまでも応急処置的な対策であり、1～2年もてば十分くらいにお考えください。恒久的な処置が必要な場合は、水路全体のコンクリート打換えも対策の候補となると思いますので、専門業者にご相談ください。

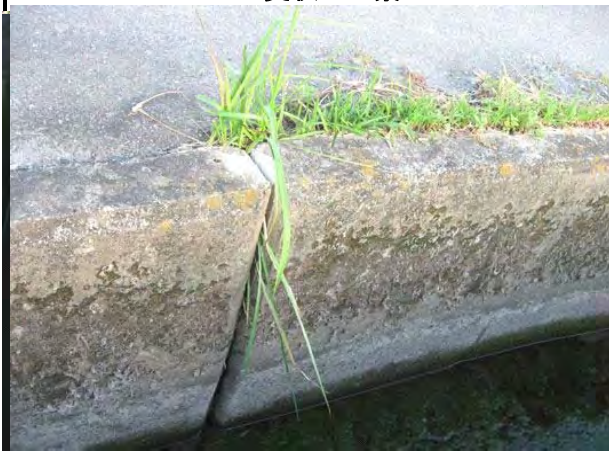
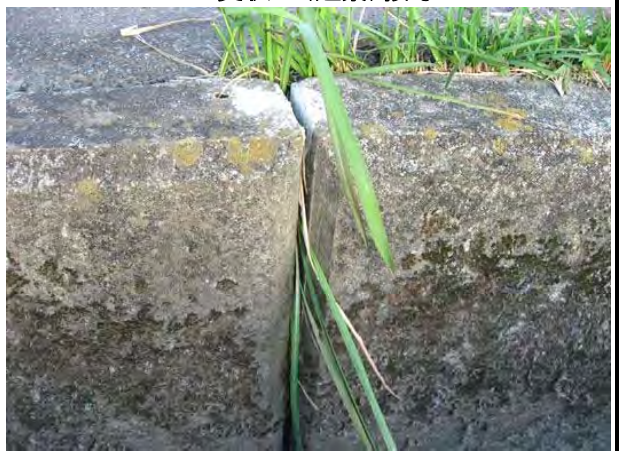
| 相談者 | | 都道府県水土里ネット | | | |
|---|---|---|---|---|---|
| <p>この写真では不明確ですが、水路の通りが若干ずれているのでしょうか？背面側が土ではないので、道路の脇なのかもしれません、そうであれば通行荷重によって水路がずれているのかもしれませんが。ずれを補修するためには、掘り起こして修復するしかありません。</p> <p>水路軸方向の開きについては、温度変化によるものと思いますので、補修の方法は、</p> <p>①VカットまたはUカットしてコーキングガンにより弾性シーリング材を充てんする工法</p> <p>②軟質接着剤または硬質接着剤を用いて被覆テープで覆ってしまう方法</p> <p>の2通りがあります。いずれの場合も、下地処理が悪いとすぐにはがれてしまいますので、少なくとも目地から覗いている雑草はきれいに除去してください。</p> | | | | | |

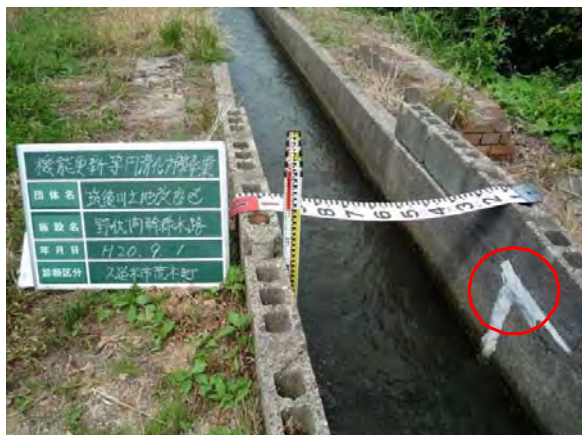
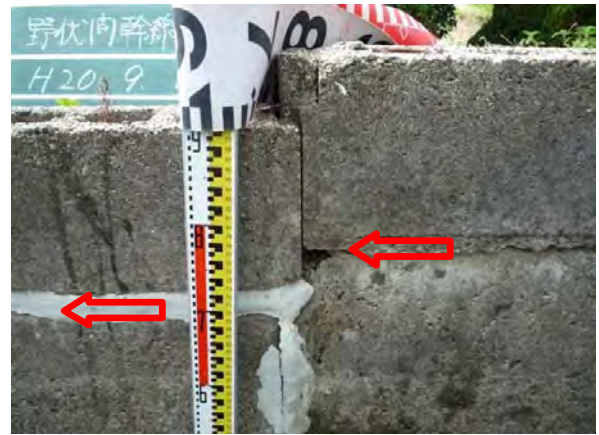
施工後、40数年経過した現場打ちコンクリート水路です。

現状は地震または、地盤沈下により水路が10cm程度沈下し、そこから漏水している。また、沈下した部分をブロックで嵩上げし越流を防止している。応急処置としてクラック部分及び既設水路とブロックの隙間を無収縮モルタルで補修をしているがそれも割れている。

2)水路底版下は土砂が流亡し、空洞化していることが予想され、今後も沈下していくものと思われます。漏水箇所 に注入孔を設け可塑性グラウト材を注入し空洞を充填してください。

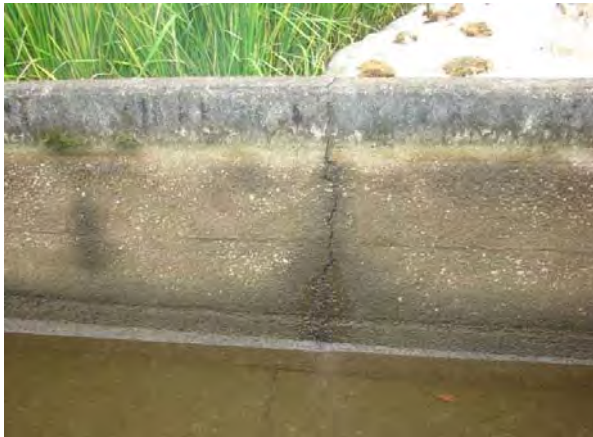
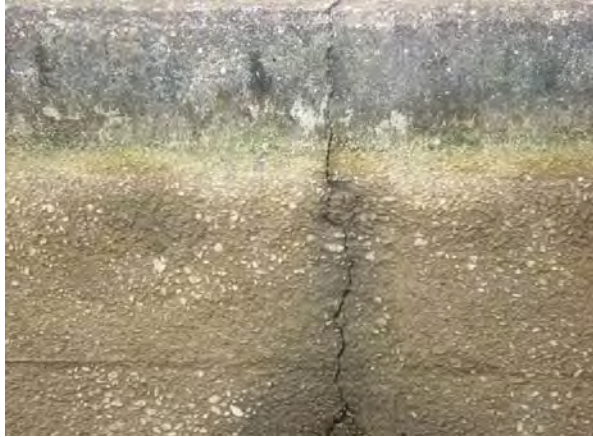
| 相談者 | | 都道府県水土里ネット | | | |
|---|---|---|---|---|---|
| <p>補修方法は、ひび割れが動いていることも考えると、講義でも説明した2種類の 방법이上げられます。1つめとして、ひび割れ部をVカットしてコーキングする方法です。ひび割れ部をVカットする方法は、ディスクサンダー、コンクリートカッターなどの工具が必要です。</p> <p>2つめは、ひび割れ部にコーキング材を塗り付け補修用テープで貼り付ける方法です。この方法は特殊な工具はいりません。テープで補修する方法は、午後からの実地研修で紹介するため参考にして下さい。</p> <p>写真の状況が不明ですが、ひび割れは動いていないように感じられます。HBテープをウレタンシーリングで貼り付ける方法が簡単です。また、粘着テープも可能です。</p> | | | | | |

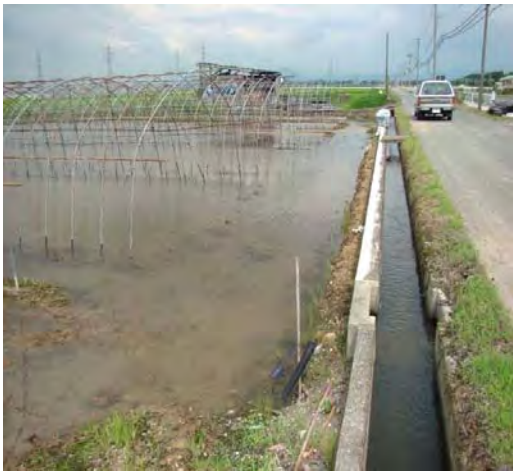
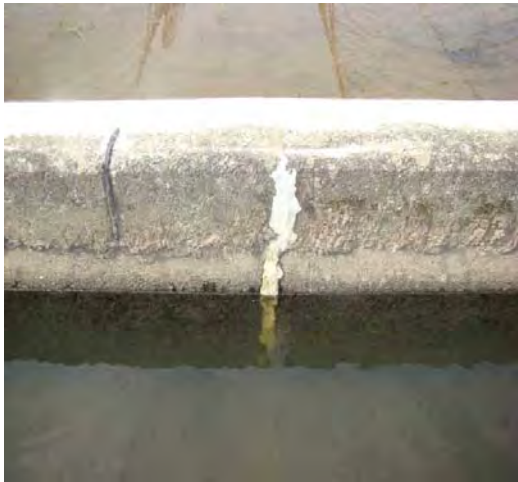
| 相談者 | | 都道府県水土里ネット | | | |
|---|---|---|---|---|---|
| ⑤その他 | | 水路からの漏水により隣接ハウス田において湛水による作物への影響が有り、土地改良区において水路外側にコンクリート壁を施工。 | | | |
| <p>コンクリート壁で補修されているため、側面からの漏水は無いと考えられます。水があるため判りませんが、底版のひび割れ、あるいは底版と側壁との間(隅各部)に隙間が空いていることが考えられます。落水後、底版と側壁との間(隅各部)をシーリング材でシールしてみてください。</p> | | | | | |

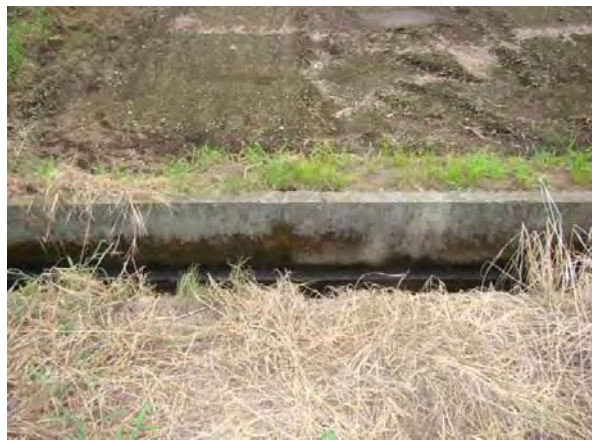
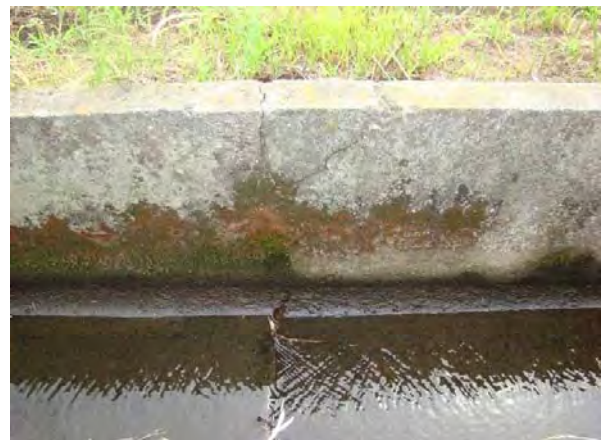
12番の相談事例と同じようにひび割れ部をUカット後弾性シーリング材でシールする。またはHBテープをウレタンシーリング材で貼り付ける方法が最も簡単です。側壁のひび割れの入ったコンクリートが固まりで剥がれるようならば、ホームセンターでエポキシ樹脂接着剤を購入し、剥がれたコンクリート片を貼り付け直した後、そのひび割れ部をHBテープをウレタンシーリング材で貼り付けて下さい。

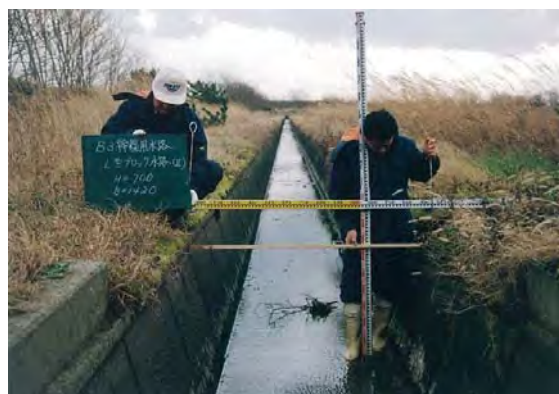
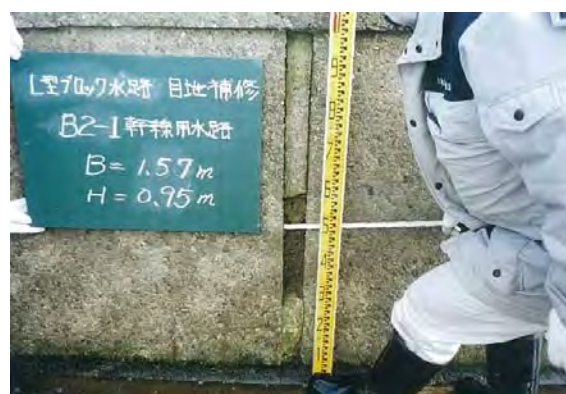
水路はL型ブロックで目地部のセメントモルタルがはく落した状態です。一般的にL型ブロックの目地は、ブロックを2～3個連結して固定されている目地と、伸縮を考慮した目地の2種類があります。写真では目地部にモルタルが詰めてあることから、固定目地と考えます。したがって、補修方法は、既設目地部のモルタルを撤去し、清掃後、ポリマーセメントモルタルを詰めるだけでよいと考えます。なお固定目地か伸縮目地かが判らない場合には、市販のシーリング材を詰めてください。この場合、目地にはボンドブレイカーとなるバックアップ材を詰め、その上にシーリング材を打ち込みます。シーリング材の打込み深さ(目地深さ)は、目地幅の1/2とします。但し、写真のように目地幅が広い場合には、深さは3cmまでとしてください。3cm以上となる場合には、シーリング材が固まらないため注意してください。

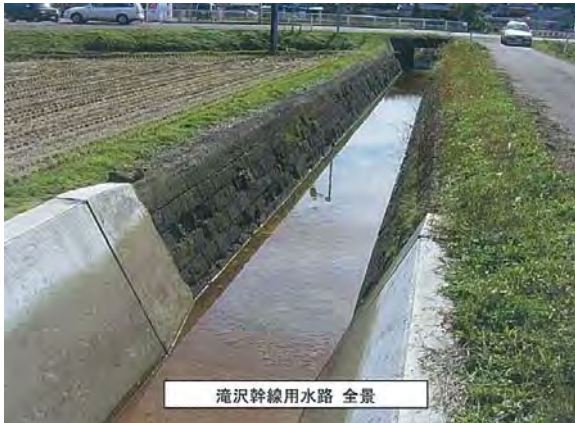
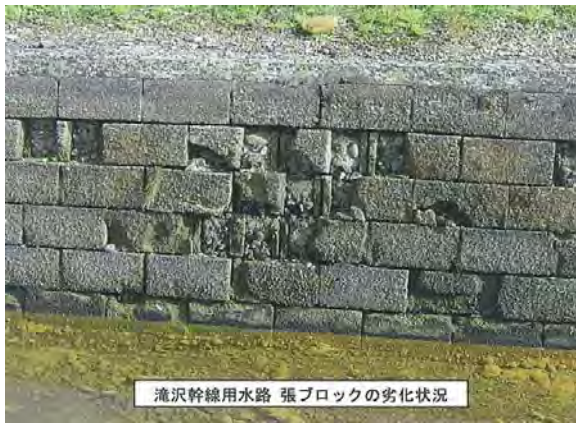
| 相談者 | | 都道府県水土里ネット | | | |
|---|---|---|---|---|---|
| <p>滝沢幹線用水路 全景</p> | | | <p>滝沢幹線用水路 張ブロックの劣化状況</p> | | |
| <p>写真から建設時の設計を想定すると、一般的な張りブロックと比べると水路側壁の勾配が急なので、背面に裏込め材と裏込めコンクリートが施工されていると想定されます。その場合、裏込めコンクリートは均しコン程度の貧配合なので(18N/mm2程度)、表面部分は、耐摩耗性等を考慮し、強度の大きな張りブロックを用いたと考えます。おそらく全部を現場打ちコンクリートで施工するよりもコストが安かったと思います。</p> <p>補修方法としては、部分的な剥がれで漏水箇所が特定された場合には、そこだけ耐摩耗性のあるポリマーセメントモルタルで埋めるだけでいいと考えます。しかし漏水箇所が特定できない場合には、全面をポリマーセメントモルタルで被覆します。</p> <p>ところで写真を見ると、手前がすでにコンクリートで増厚され補修されています。県土連に確認したところ、適正化事業で、既存水路壁の全面に型枠を設置し、10cmコンクリートを増厚し、高さも10cm嵩上げたとのこと。下流側を狭くしたため、水かさの増大が懸念されましたが、コンクリート壁にすることで粗度係数が小さくなったため、このような問題も無いようです。このような問題がなければ、費用と耐久性の面からもコンクリート増厚は良い補修方法と考えます。</p> | | | | | |

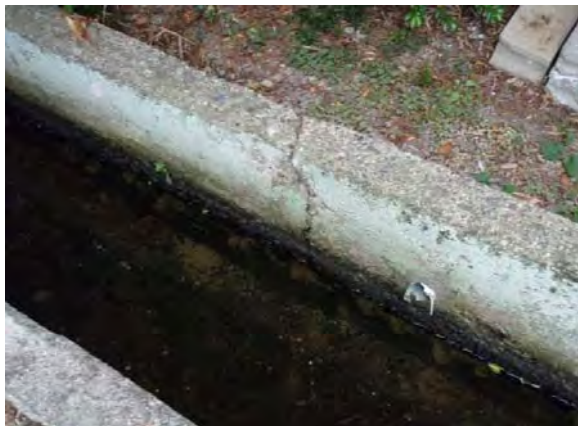
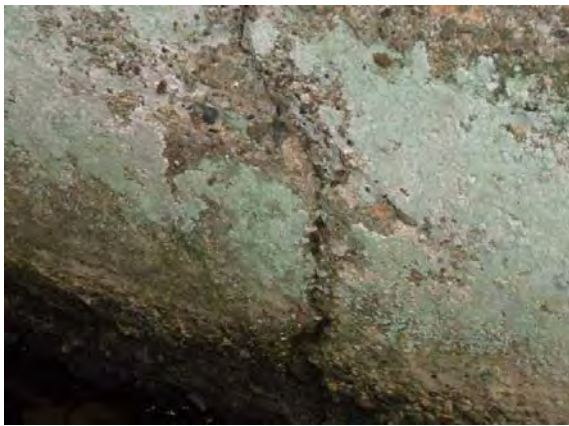
| 相談者 | | 都道府県水土里ネット | | | |
|---|---|---|---|---|---|
| <p>現場打ちコンクリート水路でひび割れが貫通しており、水路の下部では既設コンクリートが欠損しており水路より漏水している状態です。原因としては、現地を確認してみないと何ともいえませんが、外部から応力を受けたか、水和熱でひび割れが発生したものと思われます。補修方法として、1つはひび割れ被覆工法もう1つは充填工法(Uカット工法)の2つの方法が考えられます。</p> <p>・ひび割れ補修工法:①施工面を洗浄します。②欠損部をポリマーセメントモルタルにより断面修復を行います。(テキスト49ページ参照)③ひび割れに沿って弾性シーリング材を塗布④弾性シーリング材の上にテープを貼り付けます。⑤内包した空気を除去し、テープを固定します。</p> <p>・充填工法(Uカット工法):①施工面を洗浄します。②欠損部をポリマーセメントモルタルにより断面修復を行います。(テキスト49ページ参照)③ひび割れ部をディスクサンダーでU型にカットします。(ディスクサンダーを使用する時は必ず有資格者が行うこと)④目地部の乾燥後、(強制乾燥も可)弾性シーリング材用プライマーを塗布し、弾性シーリング材をコーキングガンにて充填します。</p> | | | | | |

| 相談者 | | 都道府県水土里ネット | | | |
|---|---|---|---|---|---|
| ②補修箇所の状況は | | ひび割れによる漏水 | | | |

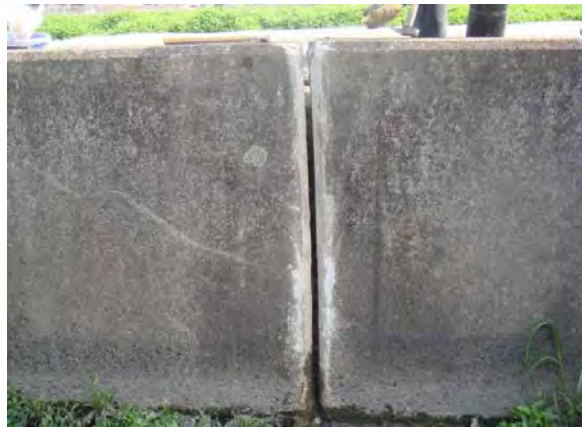
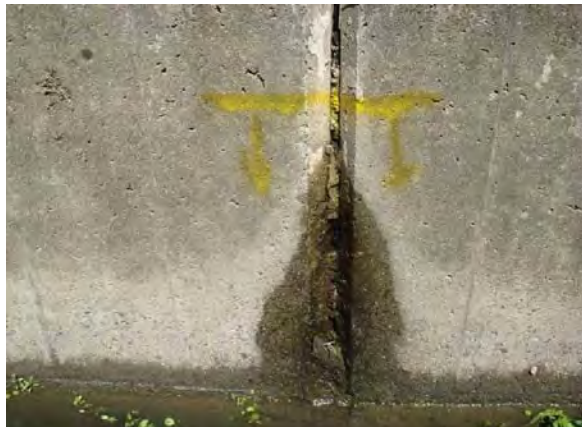
| 相談者 | | 都道府県水土里ネット | | | |
|---|---|---|---|---|---|
| <p>水路は現場打ちコンクリートのU型水路で、コンクリートの温度変化または、硬化収縮が原因で目地部のセメントモルタルがはく落した状態です。(テキスト34ページ参照) また、水路下部では目地からの湧水がある状態です。</p> <p>補修方法: ①既設目地部のモルタルを除去し清掃します。②湧水部を止水セメントで止水処理をします。③目地部の乾燥後、(強制乾燥も可) 弾性シーリング材用プライマーを塗布し、弾性シーリング材をコーキングガンにて充填します。この場合目地にはボンドブレイカーとなるバックアップ材を詰め、弾性シーリング材の充填深さを目地幅の1/2程度とします。(テキスト46ページ参照) 美観上目地の横にマスキングテープを貼ることがコツです。補修時期としては、冬期でコンクリートが収縮している時に施工した方がより確実です。</p> | | | | | |

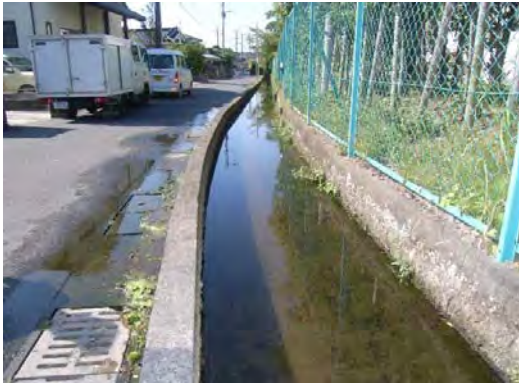
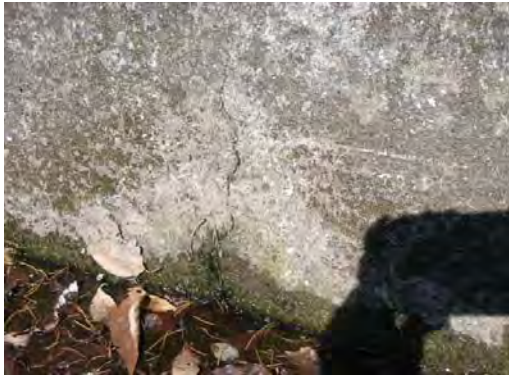
| 相談者 | | 都道府県水土里ネット | | | |
|---|---|---|---|---|---|
| <p>・ひび割れ<br/>補修目的が漏水防止であるならば、講習会で紹介したU字カット＋充てん工法による目地補修が基本になると思われます。底版の状況はどうなっているのかこの写真ではわかりませんが、年中通水とありますので、水が抜けないのであれば、水中パテで補修する方法もあります。コスト的には、U字カット＋充てん工法が断然安価ではありますが、使用中の水路にU字カットの際に出てくるコンクリートのがらや粉じんを垂れ流してよいのかという疑問が残ります。このような問題が懸念される場合は、一応クリーンな環境で作業できる水中パテを推奨します。</p> <p>なお、この写真では継目損傷の度合いがわかりませんので、コメントは差し控えさせていただきます。</p> | | | | | |

| 相談者 | | 都道府県水土里ネット | | | |
|---|---|---|---|---|---|
| ②補修箇所の状況は | | ひび割れ | | | |

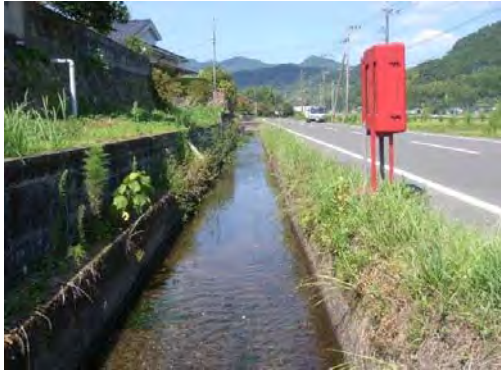
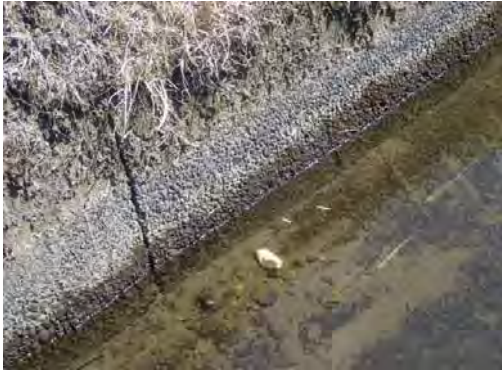
| 相談者 | | 都道府県水土里ネット | | | |
|---|---|---|---|---|---|
| <p>・継目損傷<br/>変状したい箇所の状況はひび割れとなっていますが、右側の写真は継目ではないでしょうか？<br/>補修目的が漏水防止であるならば、講習会で紹介したU字カット＋充てん工法による目地補修が基本になると思われます。底版の状況はどうなっているのかこの写真ではわかりませんが、年中通水とありますので、水が抜けないのであれば、水中パテで補修する方法もあります。コスト的には、U字カット＋充てん工法が断然安価ではありますが、使用中の水路にU字カットの際に出てくるコンクリートのがらや粉じんを垂れ流してよいのかという疑問が残ります。このような問題が懸念される場合は、一応クリーンな環境で作業できる水中パテを推奨します。</p> <p>・骨材露出<br/>骨材露出に対しては、粗度係数改善の目的で、ポリマーセメントモルタルによる表面保護工法が考えられますが、右側の接写の写真程度で補修が必要でしょうか(この水路は幅が広いので、底版も荒れているようなら補修は必要ですが…。表面保護工法の範囲が広がってしまう場合は左官作業だけでは追い付かず、直営施工の範疇とは言えなくなりますから、専門業者への相談も必要と考えます。</p> | | | | | |

| 相談者 | | 都道府県水土里ネット | | | |
|---|---|---|---|---|---|
| ②補修箇所の状況は | | ひび割れ | | | |

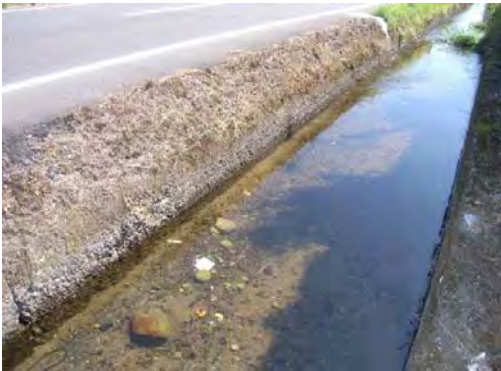
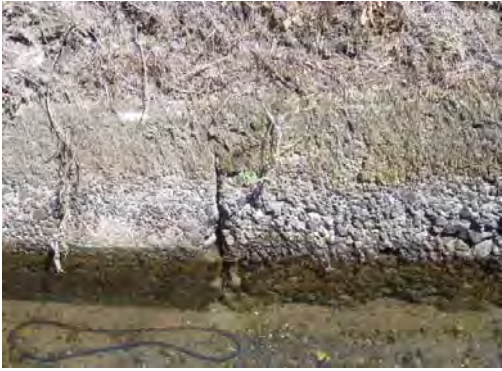
| 相談者 | | 都道府県水土里ネット | | | |
|---|---|---|---|---|---|
| <p>・ひび割れ<br/>補修目的が漏水防止であるならば、講習会で紹介したU字カット＋充てん工法による目地補修が基本になると思われます。底版の状況はどうなっているのかこの写真ではわかりませんが、年中通水とありますので、水が抜けないのであれば、水中パテで補修する方法もあります。コスト的には、U字カット＋充てん工法が断然安価ではありますが、使用中の水路にU字カットの際に出てくるコンクリートのがらや粉じんを垂れ流してよいのかという疑問が残ります。このような問題が懸念される場合は、一応クリーンな環境で作業できる水中パテを推奨します。</p> <p>・骨材露出<br/>骨材露出に対しては、粗度係数改善の目的で、ポリマーセメントモルタルによる表面保護工法が考えられます。変状を接写している右側の写真ですが、ひび割れを挟んで左部と右部で表面の荒れ具合がかなり違っているように見受けられます。水路が直線なので原因はよくわかりませんが、この写真なら左部は無補修で良さそうな気がします。いずれにしても、表面保護工法の範囲が広がってしまう場合は左官作業だけでは追い付かず、直営施工の範疇とは言えなくなりますから、専門業者への相談も必要と考えます。</p> | | | | | |

| 相談者 | | 都道府県水土里ネット | | | |
|---|---|---|---|---|---|
| ②補修箇所の状況は | | ひび割れ及び摩耗 | | | |

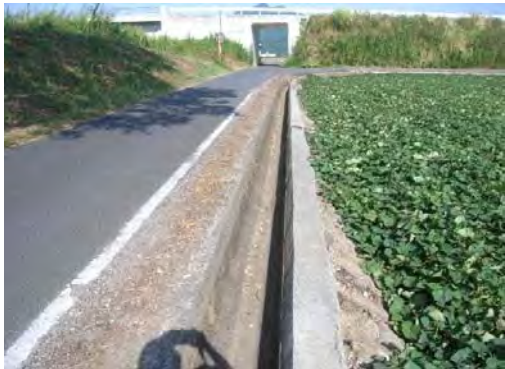
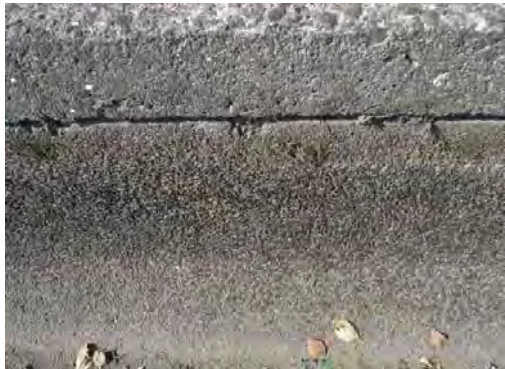
| 相談者 | | 都道府県水土里ネット | | | |
|---|---|---|---|---|---|
| 変状の全景 | | | 変状の(近景)接写 | | |

| 相談者 | | 都道府県水土里ネット | | | |
|---|---|---|---|---|---|
| <p>・嵩上げ部との継目<br/>補修目的が漏水防止であるならば、講習会で紹介したU字カット＋充てん工法による目地補修が基本になると思われます。右側の接写の写真を見た限りでは嵩上げ部との継目はそれほど汚くはないので、ブラシ等よく洗ってやればU字カットも不要かもしれません。</p> | | | | | |

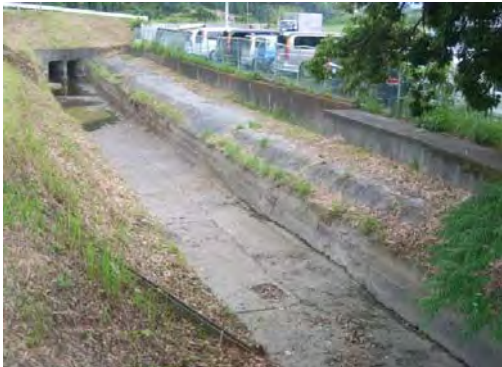
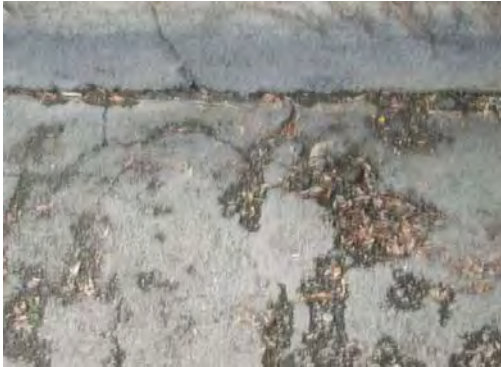
| 相談者 | | 都道府県水土里ネット | | | |
|---|---|---|---|---|---|
| <p>・ひび割れ、骨材露出</p> <p>この水路の底版のひび割れは、不規則に発生しています。右側の写真だけではよくわかりませんが、左側の全景写真では大きな亀甲状のひび割れにも見えます。亀甲状のひび割れがクロスしたところでは表面のはく落も起こりやすくなり、結果として右側のような写真になった可能性もあります。鹿児島県のごく一部では右の二つの図で示すようにアルカリシリカ反応の被害も報告されており、このような変状が水路延長に顕著ならば、より詳細な調査が必要なのかもしれません。補修方法としては、ひび割れ一本一本をつぶしていてもキリがないので、全体をポリマーセメントモルタルによる表面保護工法で覆ってしまうのが手っ取り早い気がしますが、万が一アルカリ骨材反応で今後もこれが進行するようであれば、補修してもすぐに駄目になってしまう可能性もあります。このようなことから、この水路については、専門家に相談することを推奨します。</p> | | | | | |

| 相談者 | | 都道府県水土里ネット | | | |
|---|---|---|---|---|---|
| ②補修箇所の状況は | | ひび割れ | | | |

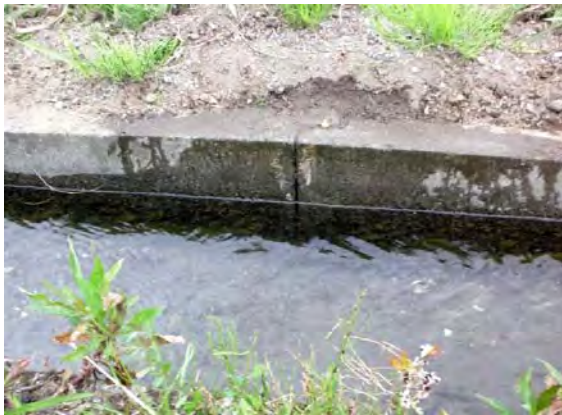
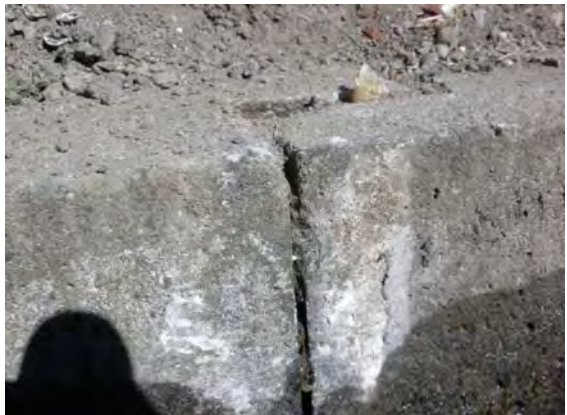
| <p>水路は現場打ちコンクリートの水路で、コンクリートの温度変化または、硬化収縮が原因で目地部のセメントモルタルがはく落した状態です。(テキスト3 4ページ参照) 目地からの湧水は確認できない。</p> <p>補修方法：①既設目地部のモルタルを除去し清掃します。②湧水部がある場合は止水セメントで止水処理をします。③目地部の乾燥後、(強制乾燥も可)弾性シーリング材用プライマーを塗布し、弾性シーリング材をコーキングガンにて充填します。この場合目地にはボンドブレイカーとなるバックアップ材を詰め、弾性シーリング材の充填深さを目地幅の1/2程度とします。(テキスト46ページ参照) 美観上目地の横にマスキングテープを貼ることがコツです。補修時期としては、冬期でコンクリートが収縮している時に施工した方がより確実です。</p> | | | | | |

| ②補修箇所の状況は | | 接合部からの漏水 | | | |
